În scopul: **RENOVARE ENERGETICĂ MODERATĂ A ȘCOLII GIMNAZIALE PROF. PAUL BĂNICĂ DIN MUNICIPIUL TÂRGOVIȘTE, JUDEȚUL DÂMBOVIȚA**

RAPORT DE AUDIT ENERGETIC

RAPORT DE EXPERTIZA TEHNICĂ DE STRUCTURĂ

Renovarea energetică moderată a Școlii Gimnaziale „
Prof. Paul Banica” din Târgoviște, județul Dâmbovița

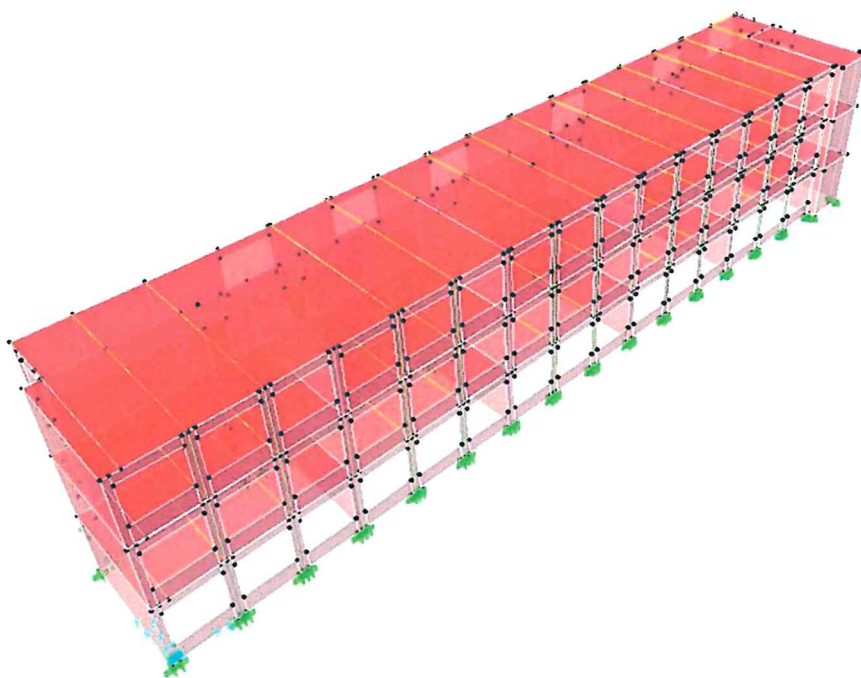
Figura 3: Modelul de calcul 3D al structurii

Cu configurația structurală finală (propusă), se obține o comportare dinamică slabă, cu modurile fundamentale de vibrație cuplate la torsiune (3% respectiv 11% pe modul unu și doi) datorită geometriei de tip bară a construcției. Perioadele de vibrație sunt mici și variază în jurul valorii de 0,26s, ceea ce înseamnă o construcție care tinde să urmărească accelerația terenului.

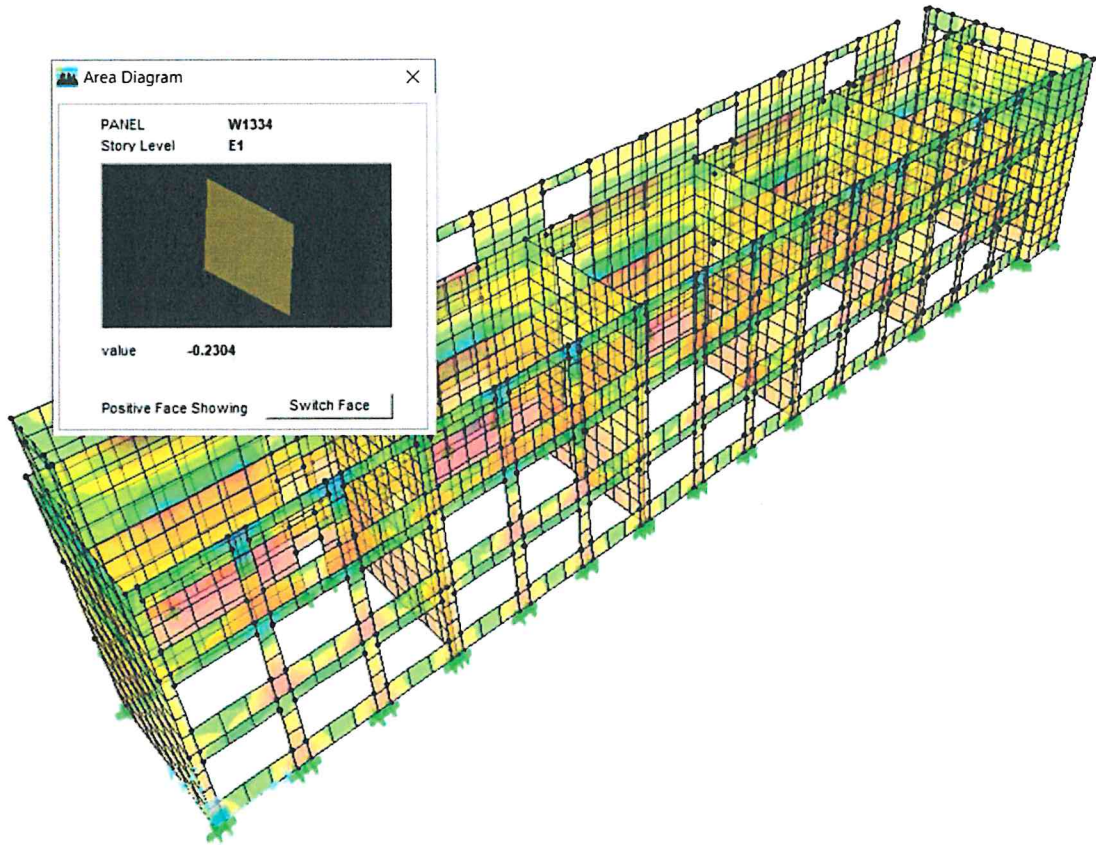
Figura 6: Valoarea medie $\sigma_0=0.23\text{N/mm}^2$ din încărcarea de lungă durată

Pentru elementele de zidărie care rămân în lucrare efortul de forfecare unitar se limitează la $0,20\text{N/mm}^2$

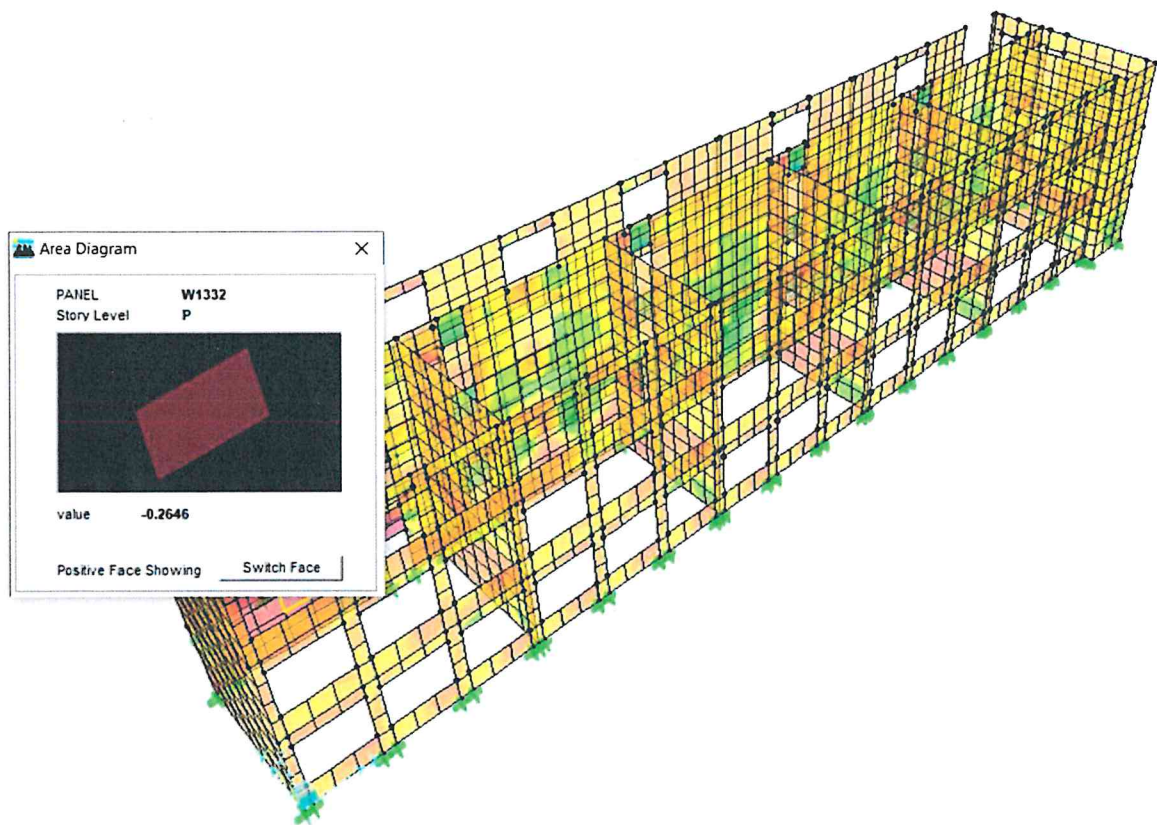
Figura7: Valoarea medie a efortului unitar de tăiere este $\tau=0.26\text{N/mm}^2$

$R_3^{\min}_{\text{zidarie}}=0,20/0,26=0.76>0,65$

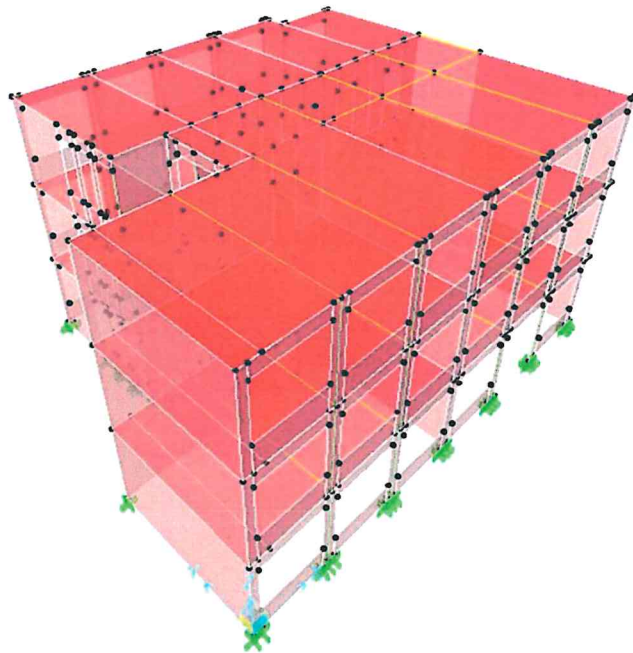
Figura 6: Modelul de calcul 3D al structurii

Structura nu are moduri de translație cuplate la torsiune ceea ce indică o structură bine conformată seismic. Perioadele de vibrație sunt mici și variază în jurul valorii de 0.23s, ceea ce înseamnă o construcție care tinde să urmărească accelerația terenului.

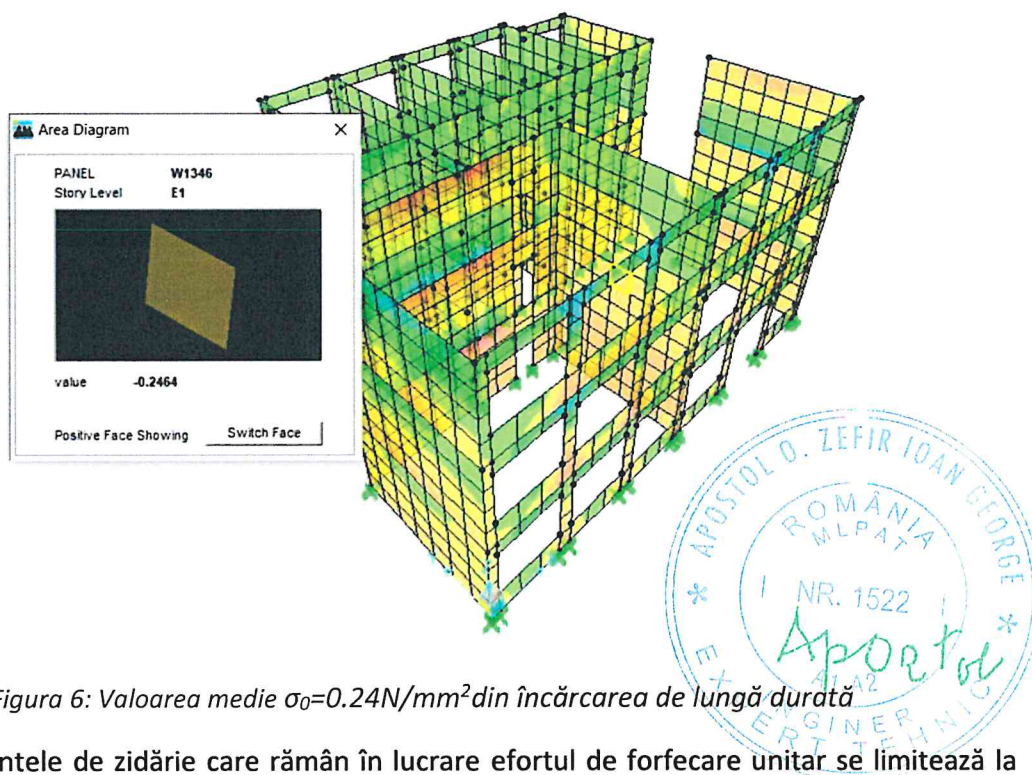
Figura 6: Valoarea medie $\sigma_0=0.24N/mm^2$ din încărcarea de lungă durată

Pentru elementele de zidărie care rămân în lucrare efortul de forfecare unitar se limitează la $0,20N/mm^2$

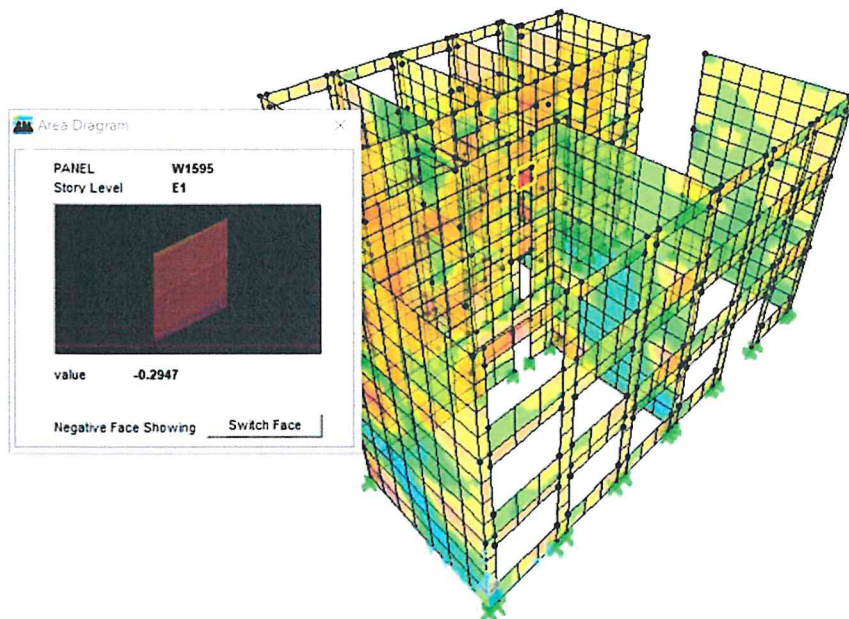
Figura7: Valoarea medie a efortului unitar de tăiere este $\tau=0.29N/mm^2$

$R_3^{\min}_{zidarie}=0,20/0,29=0.68>0,65$

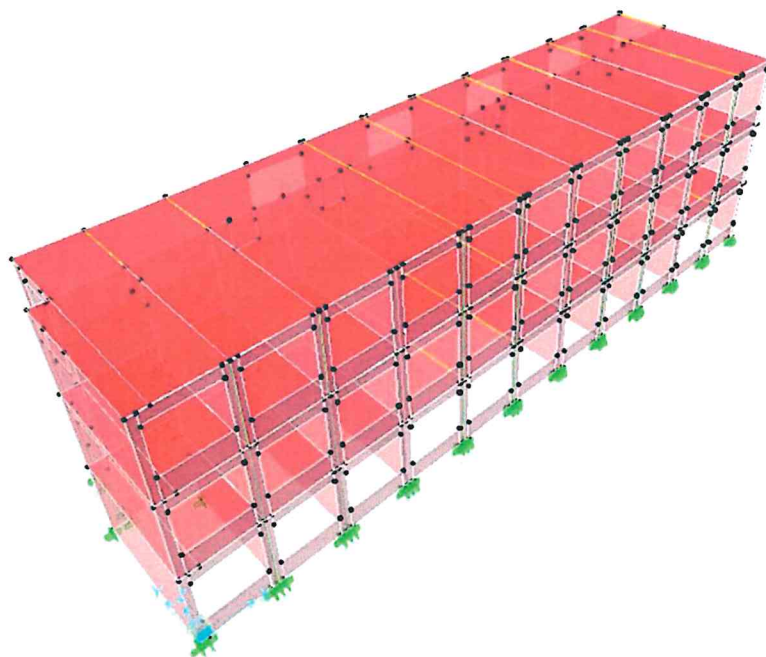
Figura 9: Modelul de calcul 3D al structurii

Cu configurația structurală finală (propusă), se obține o comportare dinamică slabă, cu modurile fundamentale de vibrație cuplate la torsiune (30% respectiv 40% pe modul unu și doi) datorită geometriei de tip bară a construcției. Perioadele de vibrație sunt mici și variază în jurul valorii de 0,20s, ceea ce înseamnă o construcție care tinde să urmărească accelerația terenului.

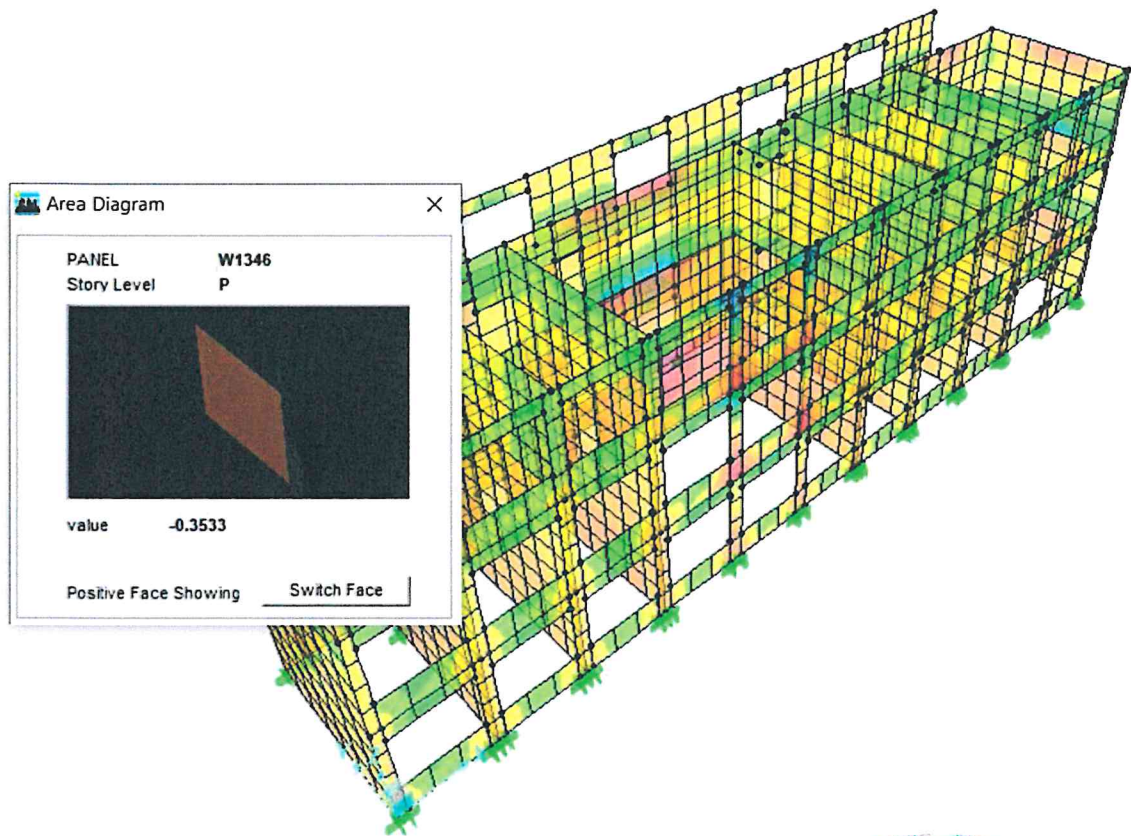
Figura 6: Valoarea medie $\sigma_0=0.36\text{N/mm}^2$ din încărcarea de lungă durată

Pentru elementele de zidărie care rămân în lucrare efortul de forfecare unitar se limitează la $0,20\text{N/mm}^2$

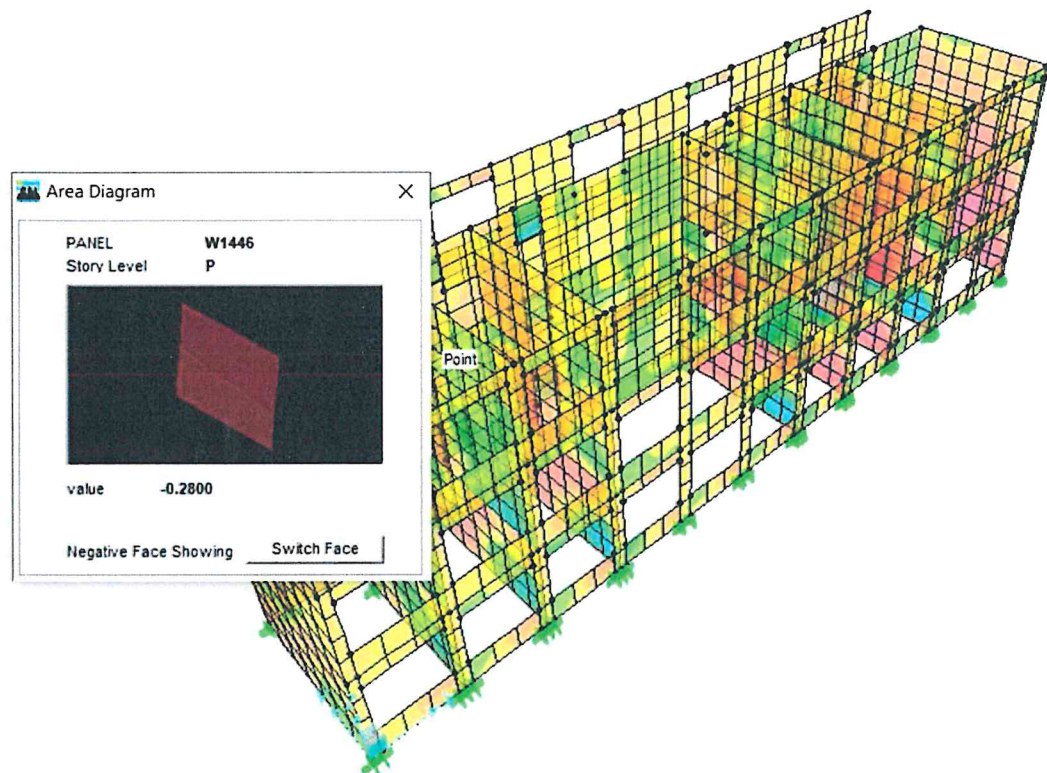
Figura7: Valoarea medie a efortului unitar de tăiere este $\tau=0.28N/mm^2$

$R_3^{\min}_{zidarie}=0,20/0,28=0.71>0,65$
