DOSAR DE AUDIT ENERGETIC

Reabilitare termica blocuri locuinte
Targoviste

B-dul Mircea cel Batran, nr.14,
Targoviste, jud. Dambovita

Bloc X1A

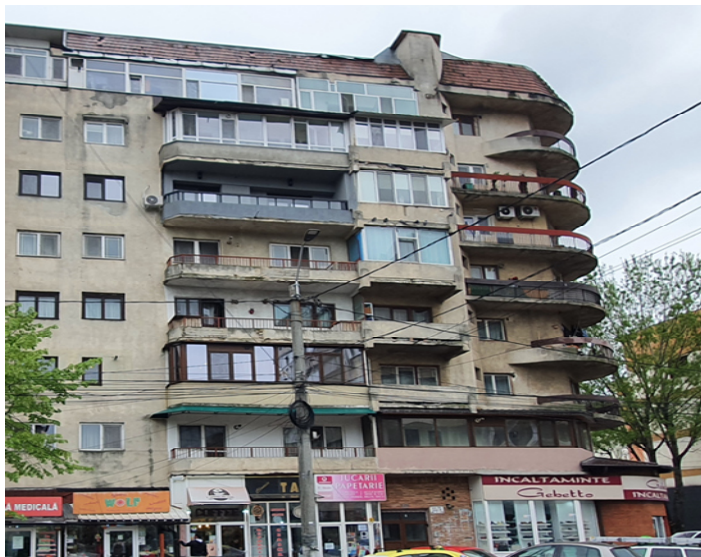
Figura 4

Cladirea pentru care se propun solutiile de crestere a performantei energetice este Bloc X1A, B-dul Mircea cel Batran, nr.14, Targoviste, jud. Dambovita (figura 4).

In urma inspectiei pe teren s-au constatat urmatoarele deficiente majore cu influenta negativa privind siguranta exploatarii si performantele energetice:

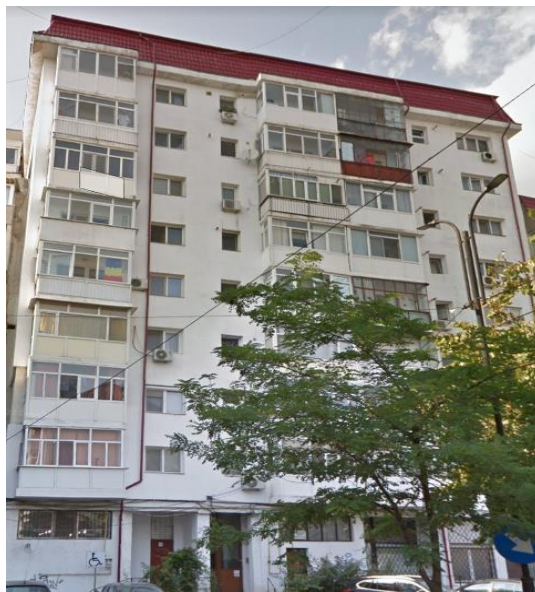
Figura 4

Cladirea pentru care se propun solutiile de crestere a performantei energetice este Bloc X1B, B-dul Mircea cel Batran, nr.14, Targoviste, jud. Dambovita (figura 4).

In urma inspectiei pe teren s-au constatat urmatoarele deficiente majore cu influenta negativa privind siguranta exploatarii si performantele energetice:

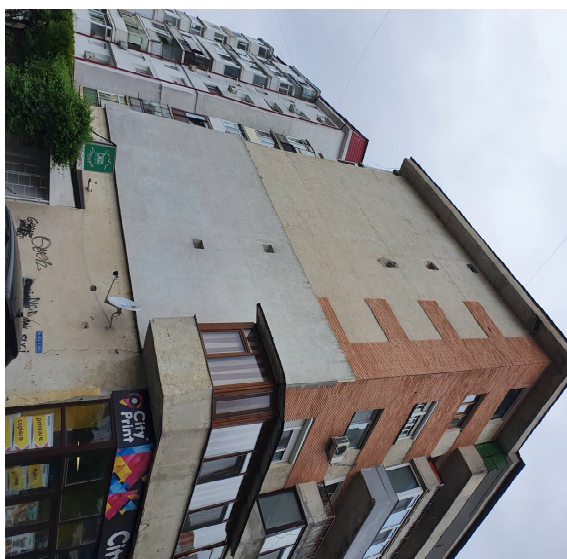
Figura 4

Cladirea pentru care se propun solutiile de crestere a performantei energetice este Bloc X1C, B-dul Mircea cel Batran, nr.14, Targoviste, jud. Dambovita (figura 4).

In urma inspectiei pe teren s-au constatat urmatoarele deficiente majore cu influenta negativa privind siguranta exploatarii si performantele energetice:
