RAPORT DE EXPERTIZA TEHNICĂ DE STRUCTURĂ

Renovarea energetică a Liceului Teoretic "Ion Heliade
Radulescu, Corp C4" din Târgoviște, județul Dâmbovița

SEPTEMBRIE 2022

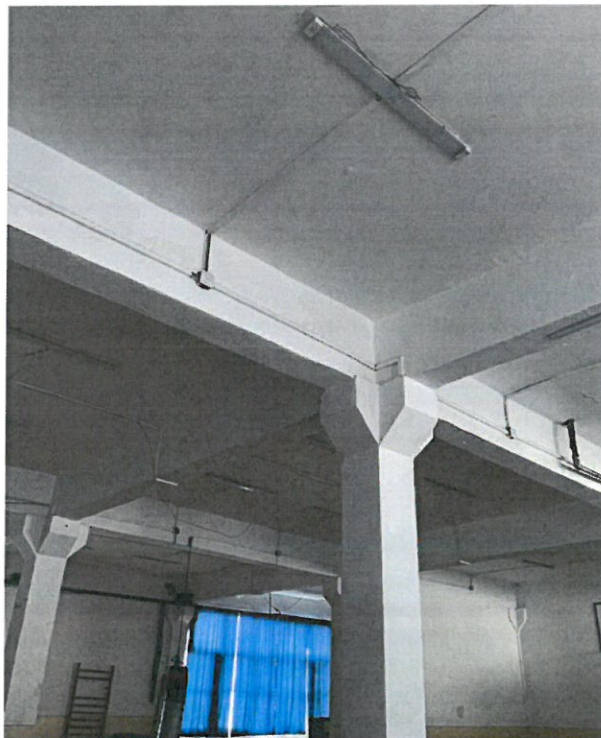
Figura 2: Planșeu peste parter cu elemente prefabricate

Toți stâlpii sunt prevăzuți cu vute de rezemare la montaj a grinzilor.

Solidarizarea elementelor prefabricate pe cadrele de beton s-a făcut prin intermediul unor plăcuțe metalice cu sudură.

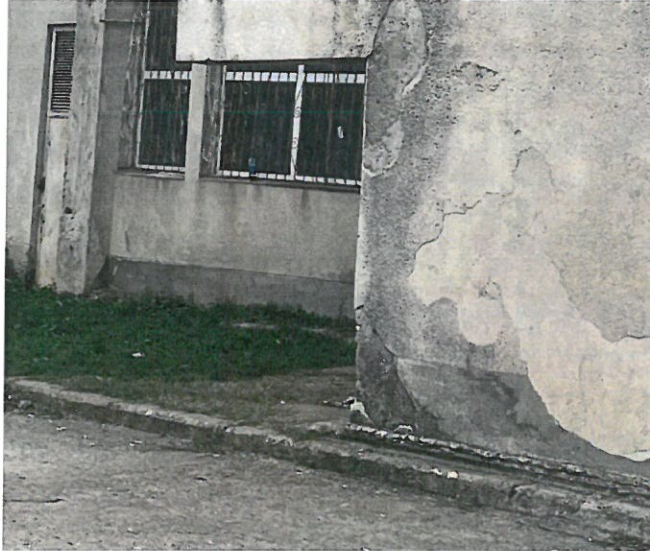
- Degradări ale trotuarului la interfața cu construcția existentă ca urmare a tasării în timp a construcției și ca urmare a unor lucrări de construire adiacente care au dus la spargerea trotuarului

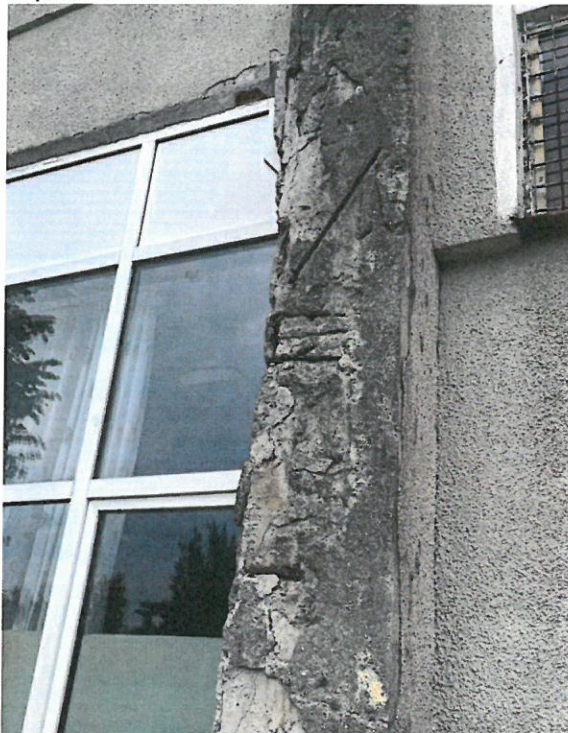
- Degradări ale tencuielii prin expulzare (probabil în urma evenimentelor seismice)
- Degradări ale zonei de fațadă prefabricată prin expunzări ale acoperirii cu beton și expunere a armăturii

Pentru o serie de elemente din beton și pereți existenți s-au identificat o suită de degradări ce trebuie reparate prin realizarea unei tencuieli armate în grosime de circa 5cm.
