# RENOVAREA ENERGETICĂ A BLOCULUI DE LOCUINȚE G1

STRADA MIRCEA CEL BĂTRÂN NR.4  
MUNICIPIUL TÂRGOVIȘTE, JUDEȚUL DÂMBOVIȚA

## DOCUMENTAȚIE DE AVIZARE A LUCRĂRILOR DE INTERVENȚII

Proiect număr ATO 2022-21-1

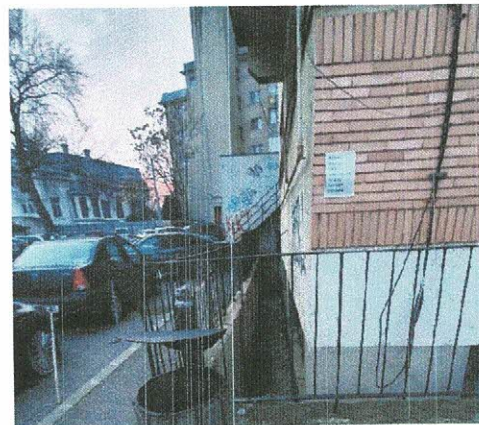
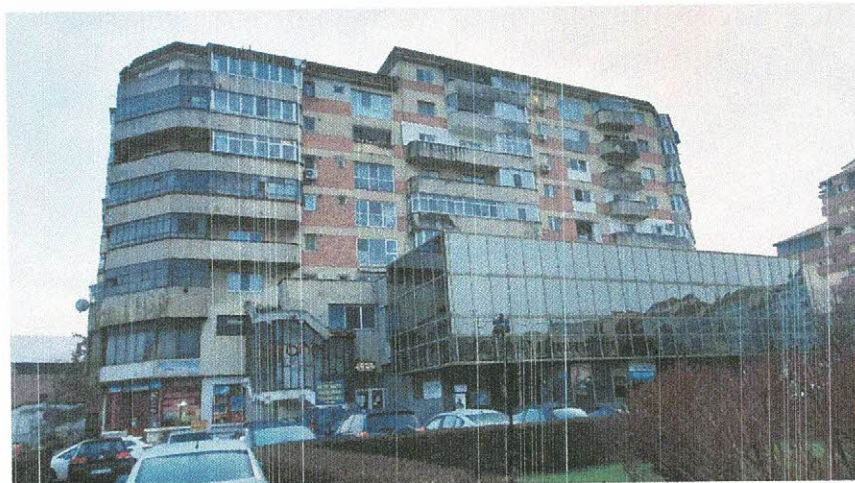
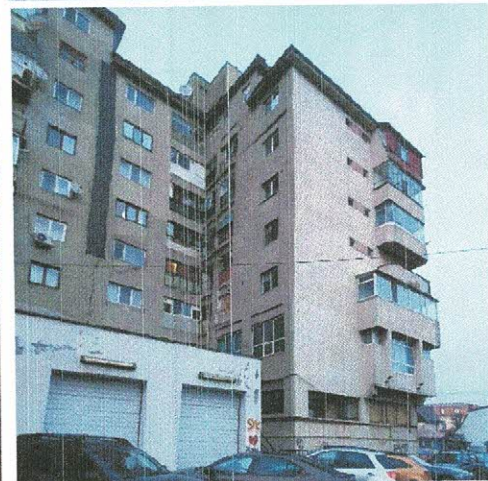
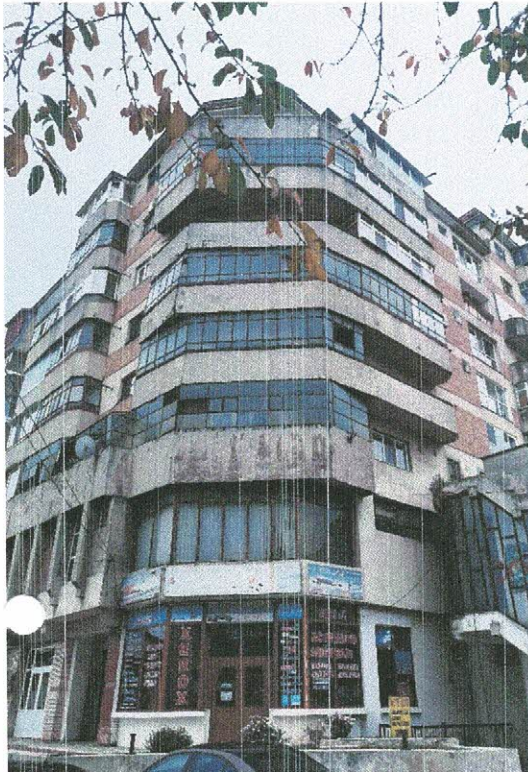
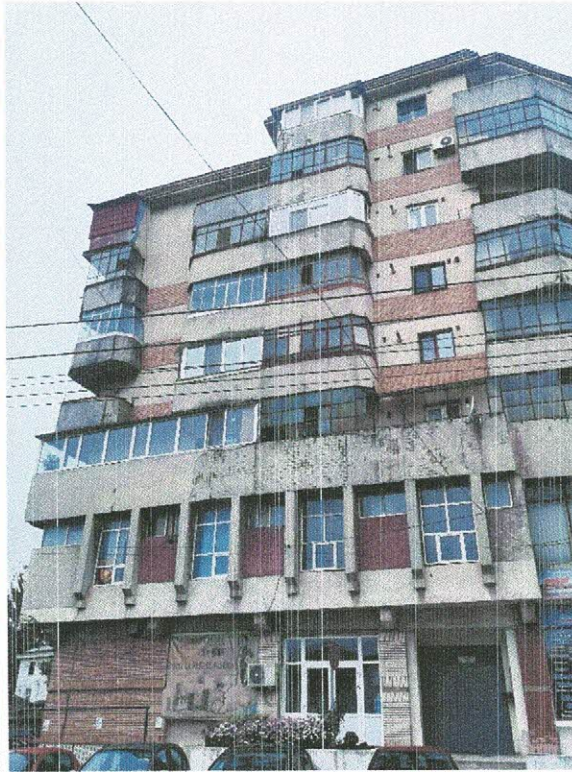
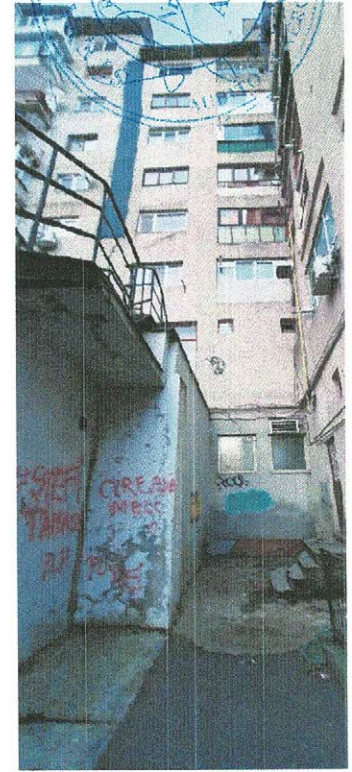
La realizarea releveelor s-a constatat ca, odată cu înlocuirea elementelor de tâmplărie, proprietarii au executat și modificări locale ale aspectului exterior al imobilului:

- realizarea de înlocuiri ale parapetilor din panouri de sticlă cu panouri pline din zidărie sau panouri din tâmplărie, umpluturi ale golurilor de la logii sau balcoane;
- realizarea de termoizolații la nivelul fațadelor.

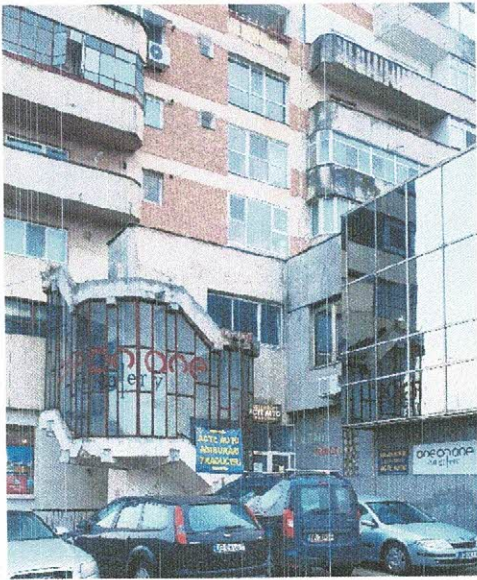
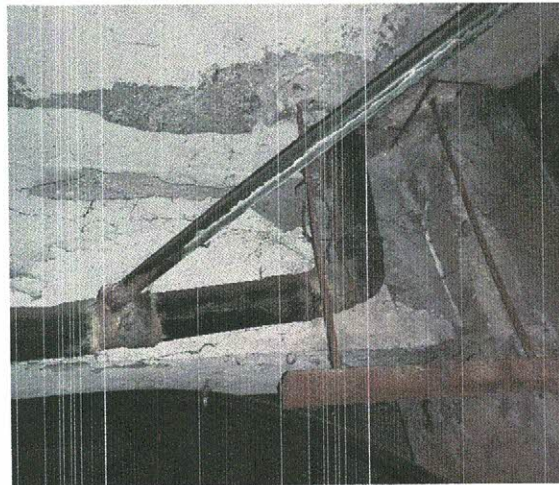
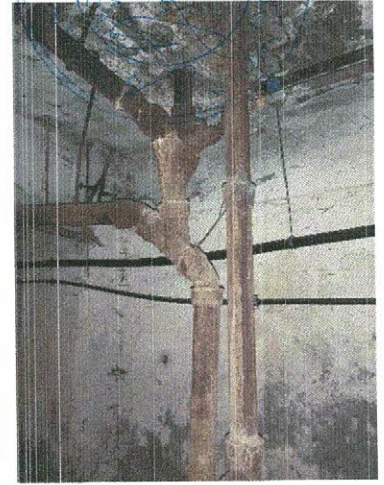
Analiza realizată la fața locului a relevat deficiențe ale finisajelor, tâmplăriei, hidroizolațiilor de la terase, trotuarelor, elementelor de închidere și de preluare ape pluviale:

- placajul aparent și tencuielile exterioare depreciate, cu fisuri sau desprinderi semnificative în zona pereților de capăt (calcane);
- degradări mari ale tencuielilor de la subsol, cu expunerea structurii de rezistență;
- fisuri slabe ale pardoselii parterului;
- degradări ale trotuarului la interfața cu construcția existentă ca urmare a tasării în timp a construcției - se constată existența unor desprinderi, deplanări și neetanșeități;

- Pentru zonele degradate de zidărie se va reface integritatea zidăriei și se vor aplica tencuieli pe bază de ciment fără var cu integrarea unei armături de integritate (rețea #  $\phi 4/10/10$ - cu suprapunere 3 ochiuri).

- Pentru zonele cu degradări semnificative ale panourilor de zidărie se va desface total tencuiala până la suportul de zidărie, apoi se va reface tencuiala în sistem de tip tencuială armată cu plasă rețea # $\phi 4/10/10$  conectată pe suport prin minim 5 conectori metalici/mp; abia după uscarea tencuielii se va aplica termosistemul.

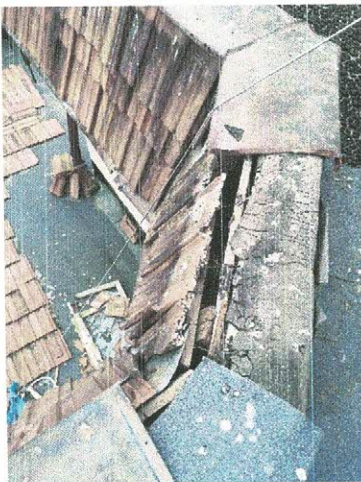
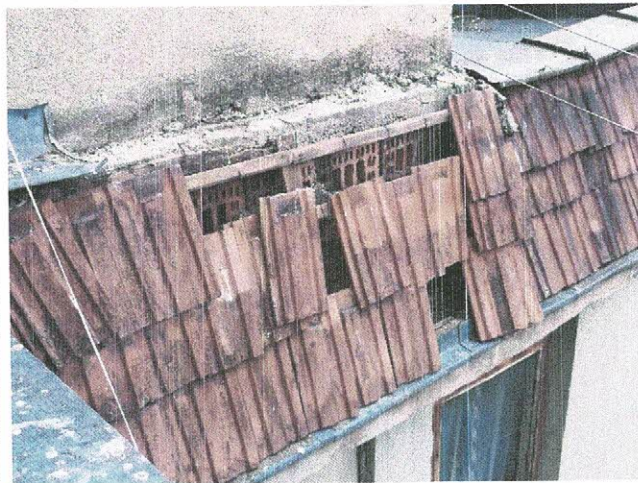
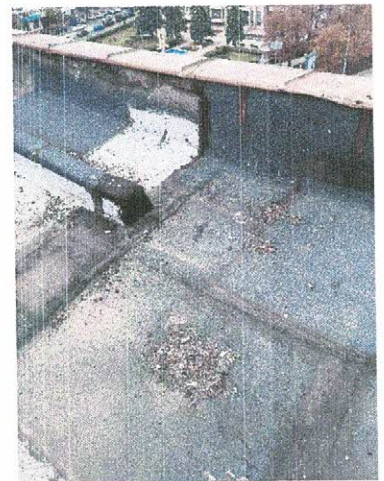
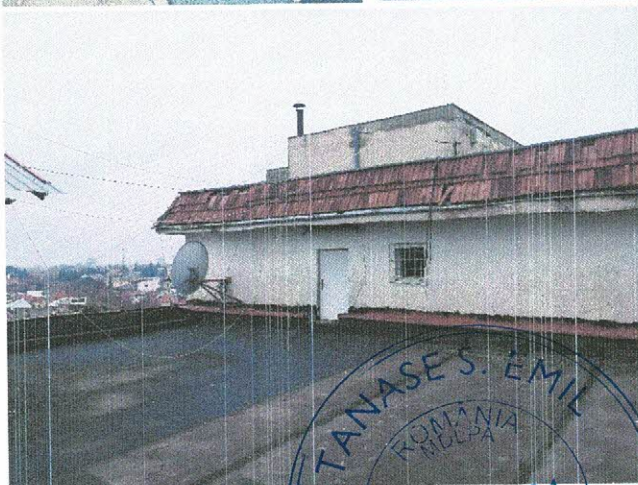
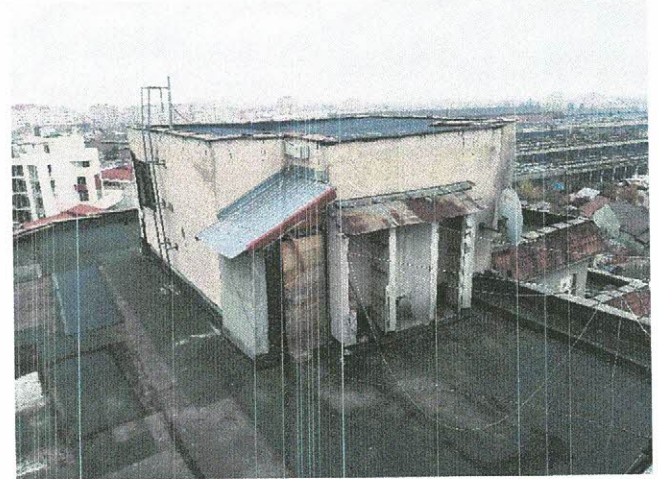
- elemente din țiglă ale învelitorilor desprinse sau lipsă;
- înălțime insuficientă a parapetului de la terasă;
- gurile de preluare a apelor pluviale sunt deteriorate;

Se vor desface toate învelitorile din țiglă existente și, în funcție de aspectului structurii șarpantelor, se vor realiza lucrări de reabilitare, consolidare sau suplimentare a structurii și de realizare a tratamentelor insecto-fungicide și de ignifugare a lemnului.

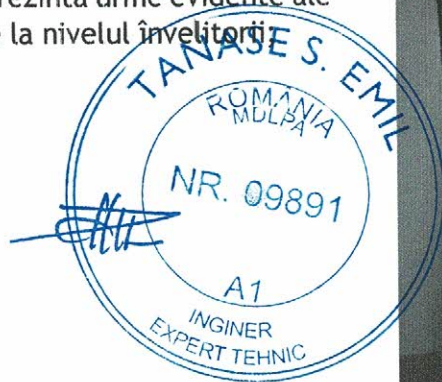
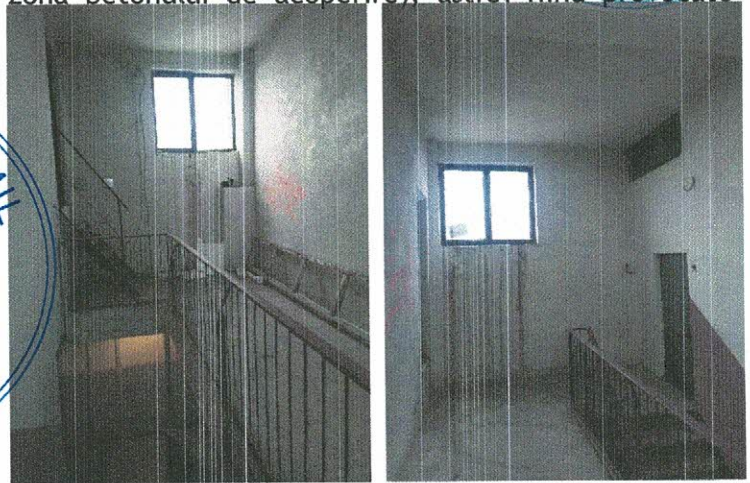
- străpungerile realizate de proprietari pentru coșurile centralelor termice sunt realizate defectuos fara elemente de etansare a golurilor;
- închiderea balcoanelor cu panouri din profile de tâmplarie s-a realizat fără protejarea muchiilor planșeelor (prinderile au fost realizate în zona betonului de acoperire), astfel fiind provocate deteriorări la nivelul plăcilor din beton;
- etajul tehnic prezintă urme evidente ale infiltrațiilor de la nivelul învelitorii

Toate aerisirile de la bucătării sau evacuările coșurilor de la centralele termice existente pe fațadă se vor menține, proteja, se vor prelugi (dacă este necesar) și se vor echipa cu grile noi montate la nivelul fațadei reabilitate.

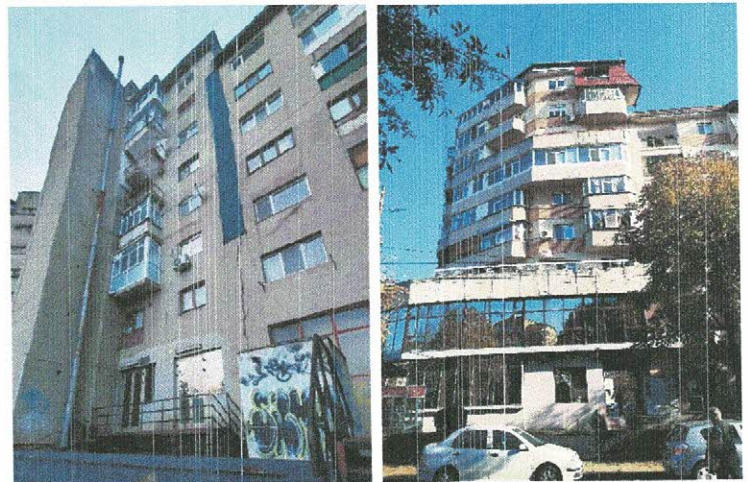
- rostul de tasare dintre blocurile G1 și G2 nu este protejat și tratat corespunzător, nici pe verticală și nici la nivelul terasei.

În zona rosturilor seismice dintre blocuri se vor executa lucrări de curățare și desfacere a tencuielilor aplicate peste rost, până la eliberarea acestuia, se vor aplica saltele de vată bazaltică și se vor proteja cu profile de rost tip "omega", pe toată înălțimea blocului și pe toată deschiderea teraselor necirculabile.
