**EXPERTIZĂ TEHNICĂ PRIVIND STADIUL PENTRU PROIECTUL EXPERTIZĂ  
 TEHNICĂ PRIVIND STADIUL CONSTRUCȚIEI EXISTENTE , GRADINITA CU  
 PROGRAM NORMAL „CARMEN SYLVA”, MUNICIPIUL TÂRGOVIȘTE, Bdul  
 Regele Carol I, nr.47 NR. CAD. 84694**

**EXPERTIZA TEHNICA A1+A2**

| DATA ELABORARII PROIECTULUI: | IULIE 2025 |
| FAZA DE PROIECTARE: | Expetiza tehnica A1+A2 |

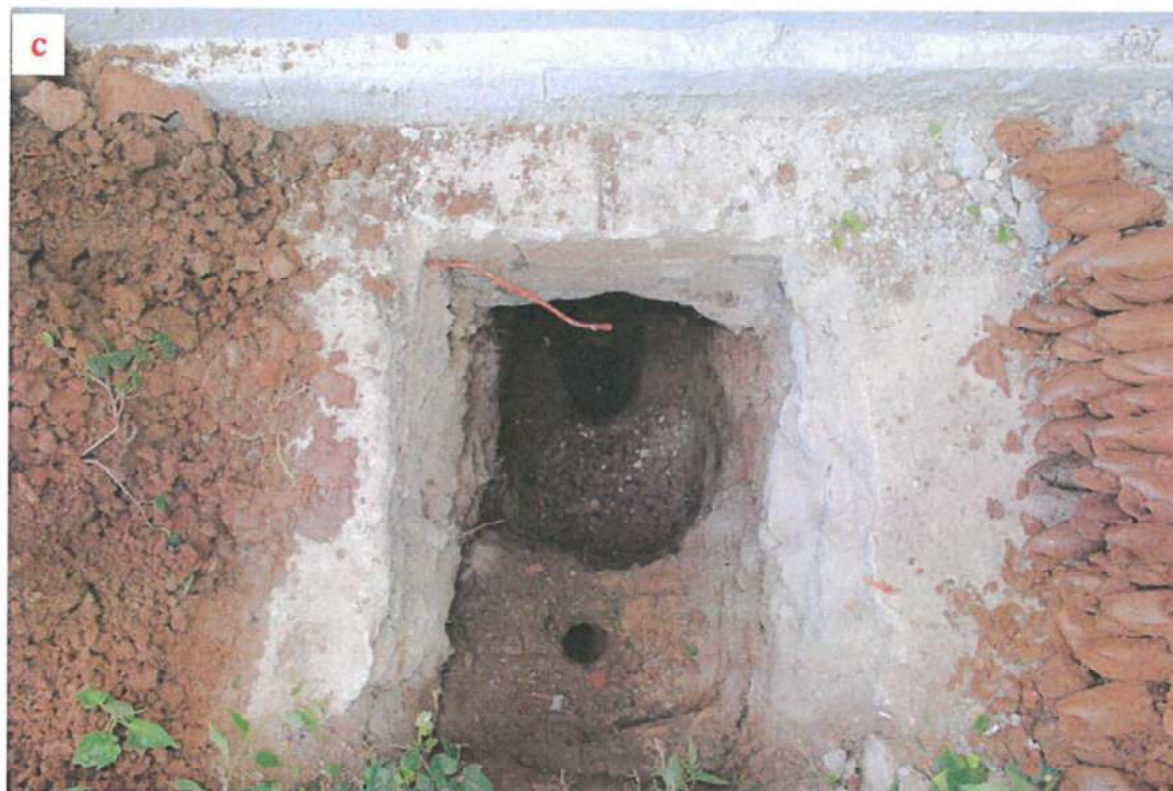
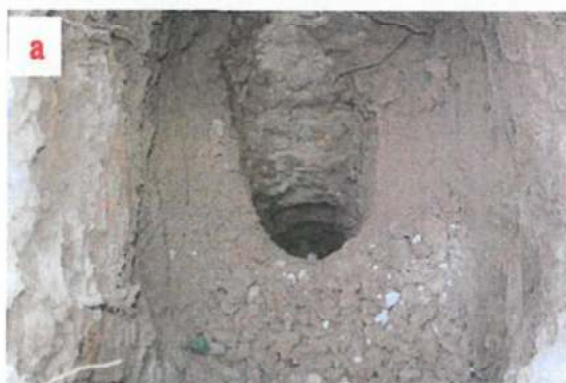
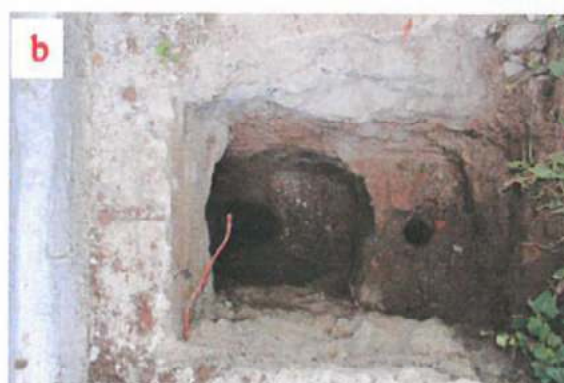
**Dezvelirea de fundație Nr.1**

**Sondajul descoperă realizat a pus în evidență următoarele:**

- Adâncime de fundare: 1.60 m raportat la cota terenului amenajat din (trotuar), respectiv 2.45 m față de cota 0 a construcției;
- Dimensiuni fundație: fundații continue fără evazare, prevăzute la partea superioară cu o grindă de consolidare care iese în consolă cu circa 27 cm;
- Material fundație: beton în stare relativ degradată în cazul fundației propriu-zise, respectiv beton în stare foarte bună în cazul grinzii;
- Strat de fundare: Argilă - argilă nisipoasă cafenie, plastic vârtoasă.

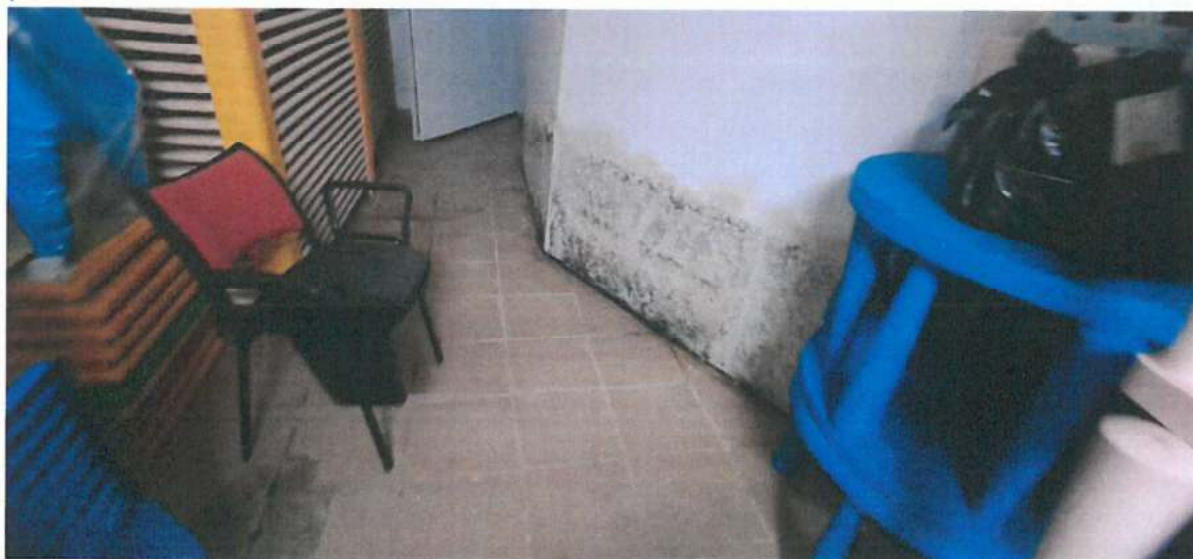
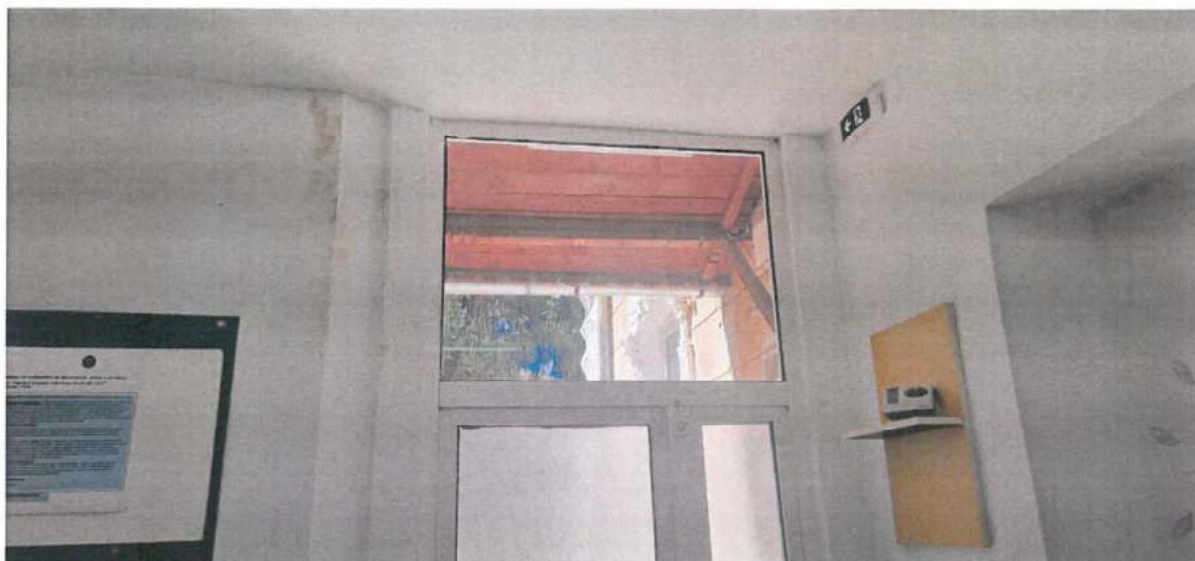
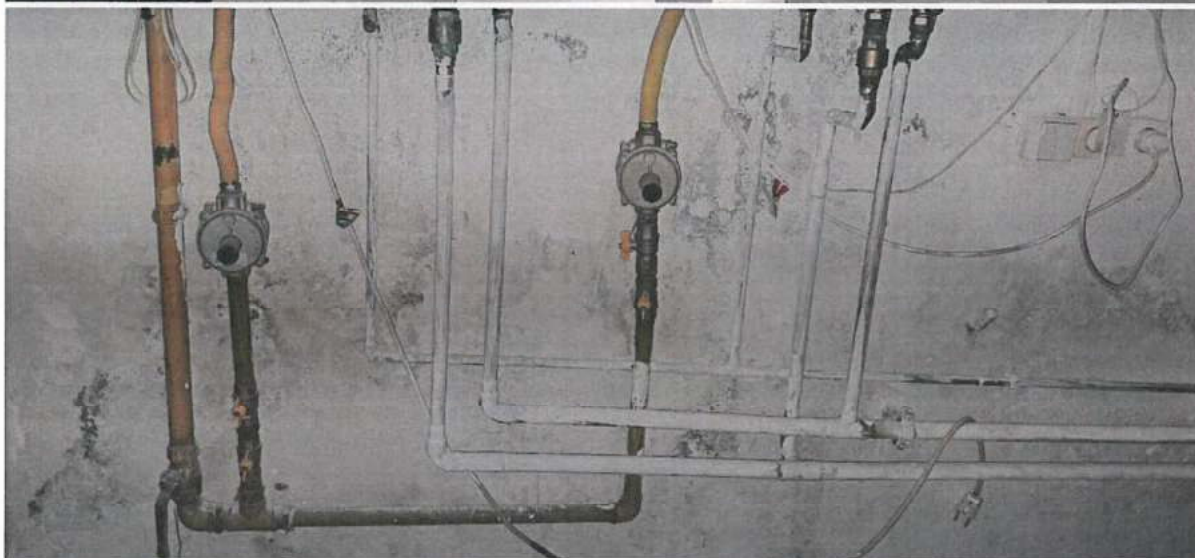
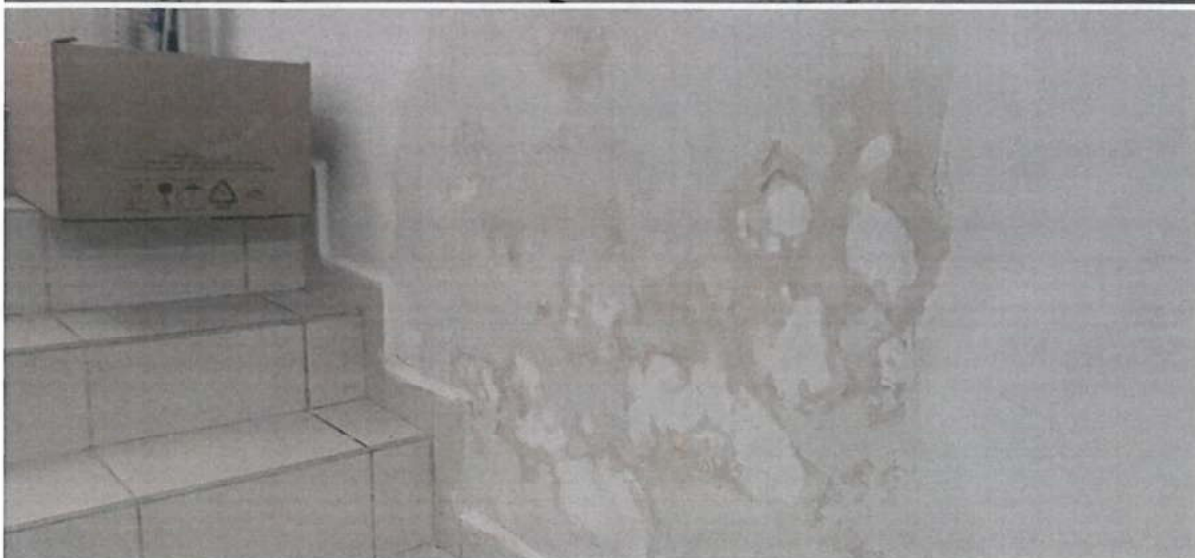
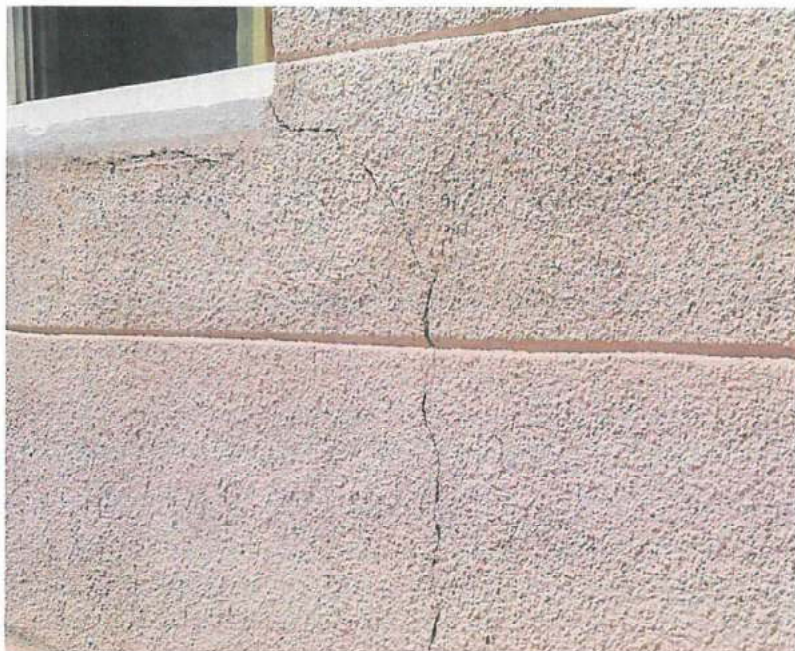
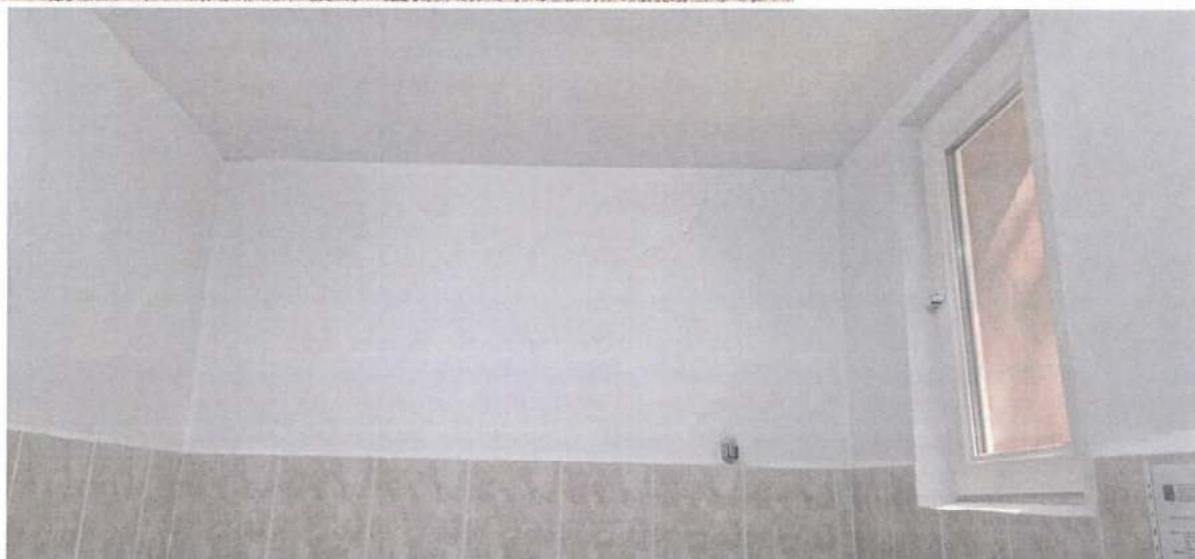
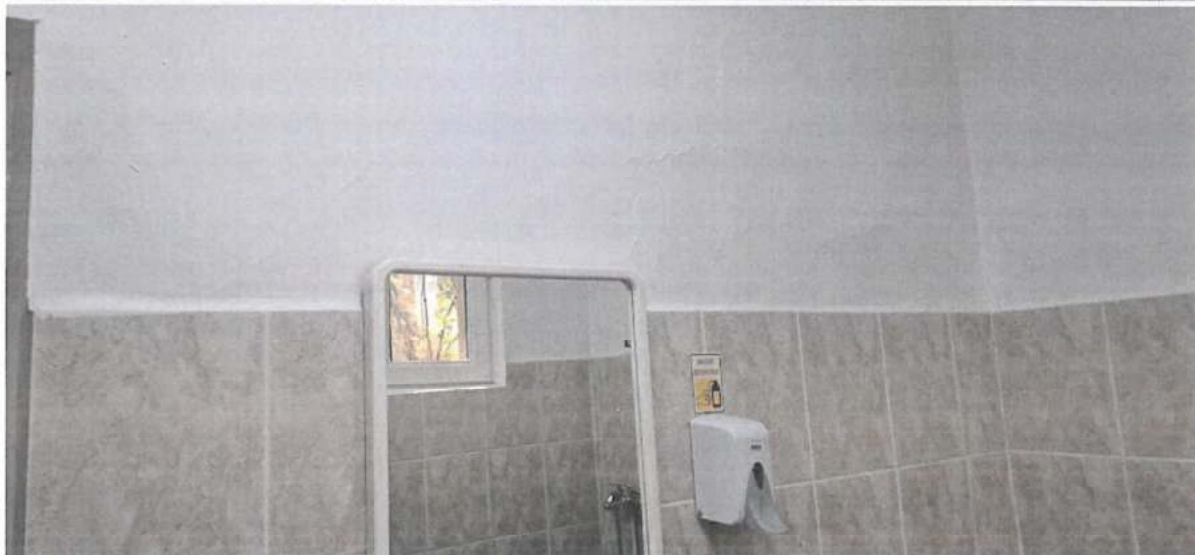
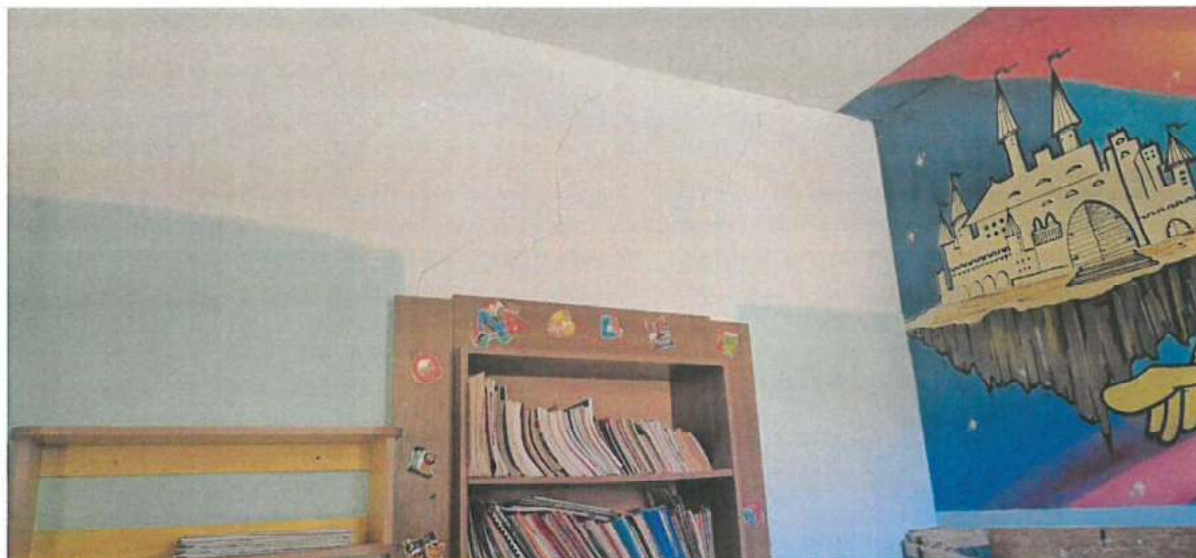
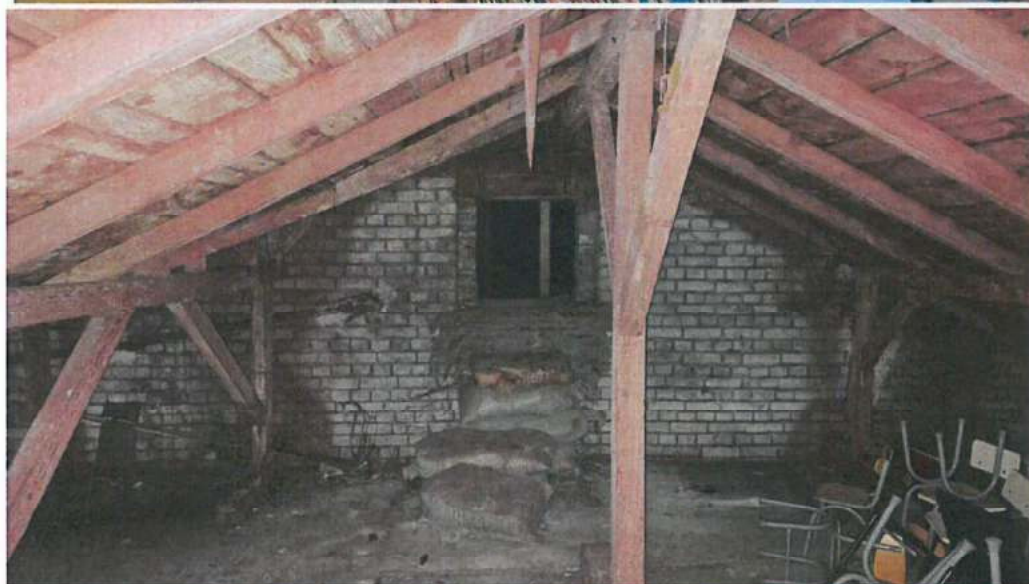
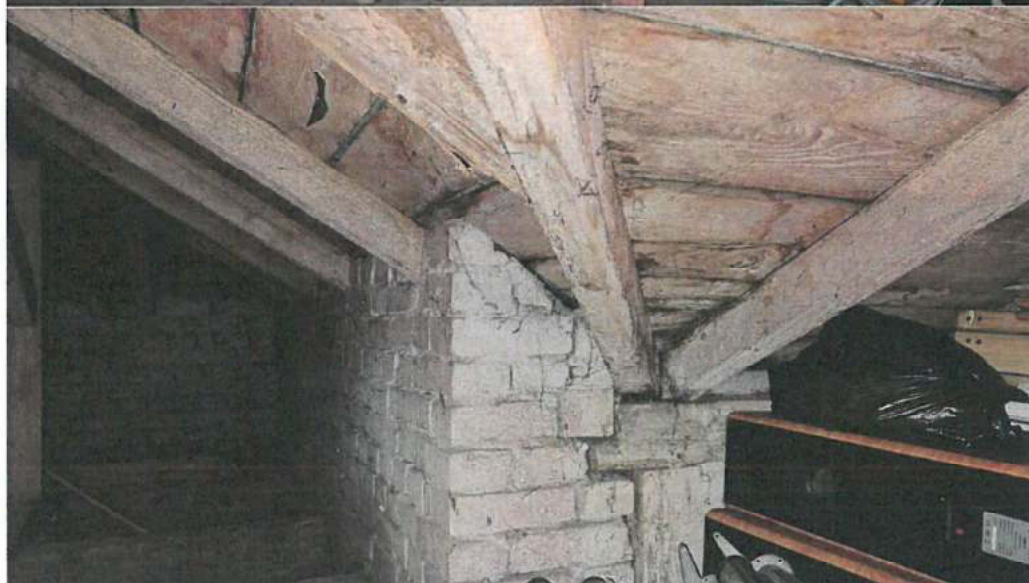
#### **Corpul C1:**

- Elemente de caramida degradate, mortarul între rosturi este din var de slabă calitate, unele caramizi sunt degradate;
- Fisuri în peretii de caramida de la parter
- Invelitoarea se află într-un stadiu avansat de degradare, există infiltrații de apă în acoperiș;
- Igrasie prezentă în pereți;
- Finisaje și instalații degradate
- Tencuieli exterioare inexistente pe anumite zone;
- Soclul este degradat;
- Trotuarul perimetral este degradat;
- Elemente de tâmplărie degradate.

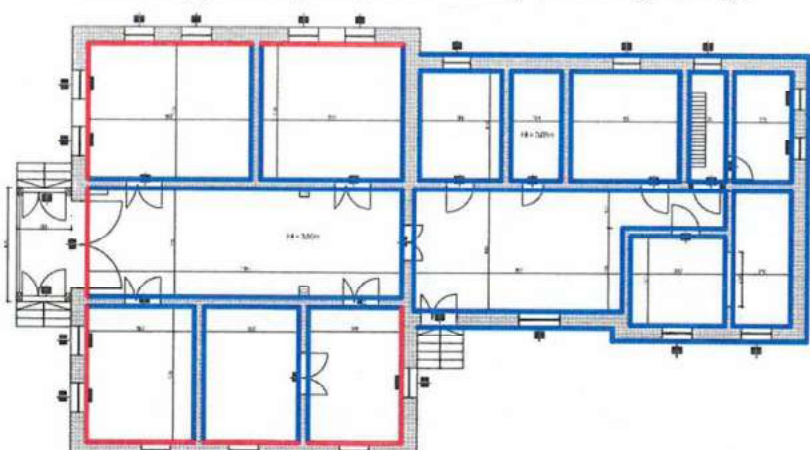
| Deficiente | Interventii |
|---|---|
| Fundatii din caramida degradata | <p>Având în vedere că imobilul prezintă o arhitectură specifică secolului XIX, cu valoare istorică și arhitecturală, intervențiile vor fi proiectate astfel încât să permită păstrarea și protejarea elementelor arhitecturale existente – fațada exterioară.</p> <p>Se propune consolidarea pereților portanți prin cămășuire interioară cu beton armat, realizată după cum urmează:</p> <ul style="list-style-type: none"> <li>• Cămășuire de min. 6 cm grosime, realizată cu bare <math>\varnothing 8/15</math> cm, (reprezentată în documentația grafică cu culoare albastră);</li> <li>• Cămășuire de min. 9 cm grosime, realizată cu bare <math>\varnothing 10/15</math> cm, (reprezentată în documentația grafică cu culoare albastră) pentru pereții consolidați pe o singură față</li> </ul> |
| Capacitatea portanta a peretilor este depasita | |
| Igrasie in peretii de la subsol | |

| Deficiente | Interventii |
|---|---|
| | <p>Vor fi consolidate și fundațiile aferente, pentru a asigura continuitatea și eficiența intervenției structurale. Fundațiile vor fi cămășuite cu un strat de minim 10 cm grosime pentru pereții consolidați pe ambele fețe, iar pentru pereții consolidați pe o singură față, fundațiile vor fi consolidate doar la interior, cu o grosime minimă de 25 cm.</p> |

| | <p>Pentru asigurarea unei conexiuni eficiente între cămășuiala din beton armat și structura existentă, plasele de armare vor fi solidarizate cu zidăria din cărămidă prin intermediul unor conectori metalici (bare Ø10–Ø12 mm), introduși în zidărie cu ancore chimice, cu o densitate minimă de 4 bucăți/m<sup>2</sup>. Acești conectori vor fi distribuiți uniform pe suprafața peretelui, astfel încât să asigure o prindere eficientă pe toată grosimea cămășuielii și o bună preluare a forțelor de aderență.</p> <p>Înainte de montarea cămășuielii toți pereții vor fi injectați cu mortar în zonele fisurate.</p> <p>Pe toți pereții de cărămidă, la nivelul podului se vor realiza centuri de înramare de minim 30cm înălțime. Centurile se vor lega de cămășuiala peretilor cu conectori.</p> <p>Se realizează un planșeu de beton armat, placa va avea minim 15cm grosime. Armatura din cămășuielei va fi introdusă în planșeul de beton armat.</p> |

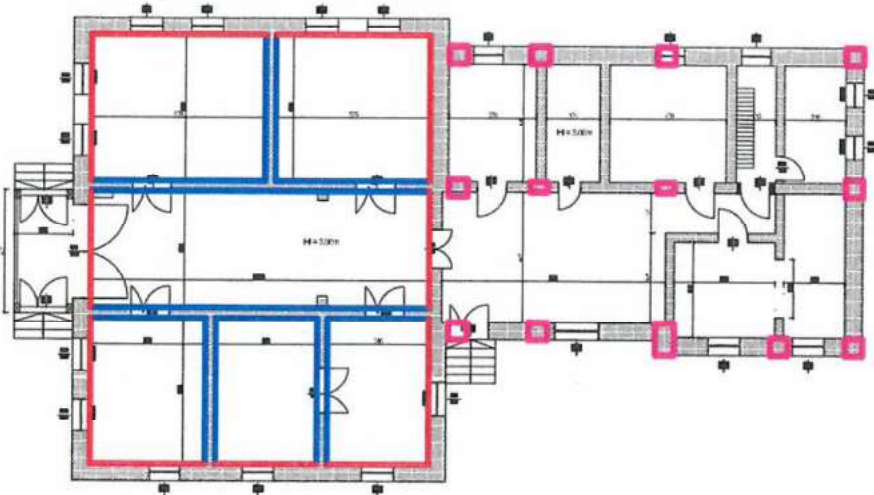
| Deficiente | Interventii |
|---|---|
| Fundatii din caramida degradata | <p>Având în vedere că imobilul prezintă o arhitectură specifică secolului XIX, cu valoare istorică și arhitecturală, intervențiile vor fi proiectate astfel încât să permită păstrarea și protejarea elementelor arhitecturale existente – fațada exterioară.</p> <p>Deoarece tronsonul 1 este realizat la o perioada diferita de tronsonul 2 se propune separarea lor printr-un rost si elente structurale distincte</p> <p>Se propune consolidarea tronsonului 1 cu pereților portanți prin cămășuire interioară cu beton armat, realizată după cum urmează:</p> <ul style="list-style-type: none"> <li>• Cămășuire de min. 6 cm grosime , realizată cu bare <math>\varnothing 8/15</math> cm, (reprezentată în documentația grafică cu culoare albastră);</li> <li>• Cămășuire de min. 9 cm grosime , realizată cu bare <math>\varnothing 10/15</math> cm, (reprezentată în documentația grafică cu culoare albastră) pentru pereții consolidați pe o singură față</li> <li>• Tronsonul 2 va fi consolidat cu stalpi din beton armat, indicati cu magenta in schita de mai jos.</li> </ul> |
| Capacitatea portanta a peretilor este depasita | |
| Igrasie in peretii de la subsol | |

| Deficiente | Interventii |
|---|---|
| | <p>Vor fi consolidate și fundațiile aferente, pentru a asigura continuitatea și eficiența intervenției structurale. Fundațiile vor fi cămășuite cu un strat de minim 10 cm grosime pentru pereții consolidați pe ambele fețe, iar pentru pereții consolidați pe o singură</p> |

| | <p>față, fundațiile vor fi consolidate doar la interior, cu o grosime minimă de 25 cm.</p> <p>Pentru asigurarea unei conexiuni eficiente între cămășuiala din beton armat și structura existentă, plasele de armare vor fi solidarizate cu zidăria din cărămidă prin intermediul unor conectori metalici (bare Ø10–Ø12 mm), introduși în zidărie cu ancore chimice, cu o densitate minimă de 4 bucăți/m<sup>2</sup>. Acești conectori vor fi distribuiți uniform pe suprafața peretelui, astfel încât să asigure o prindere eficientă pe toată grosimea cămășuiei și o bună preluare a forțelor de aderență. Înainte de montarea camșuiei totii peretii vor fi injectați cu mortar în zonele fisurate.</p> <p>Pe totii peretii de caramida, la nivelul podului se vor realiza centuri de înramare de minim 30cm înaltime. Centurile se vor lega de camșuiala peretilor cu conectori.</p> <p>Se realizează un planșeu de beton armat, placa va avea minim 15cm grosime. Armatura din camșuiei va fi introdusă în planșeul de beton armat.</p> |
