RENOVAREA ENERGETICĂ A BLOCULUI DE LOCUINȚE 81

BULEVARDUL UNIRII NR.31
MUNICIPIUL TÂRGOVIȘTE, JUDEȚUL DÂMBOVIȚA

DOCUMENTAȚIE DE AVIZARE A LUCRĂRILOR DE INTERVENȚII

Proiect număr ATO 2022-17

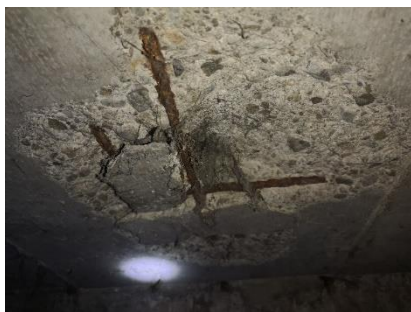
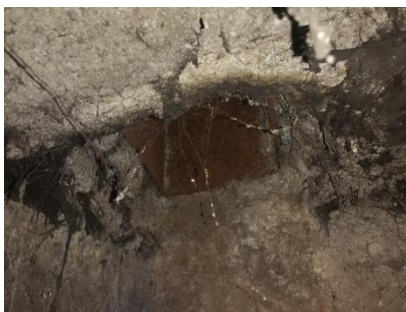
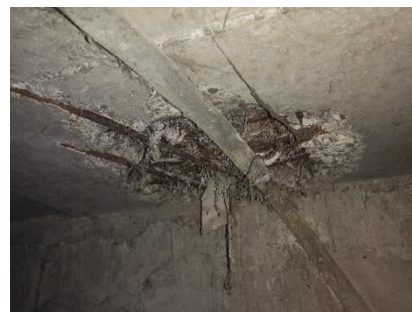
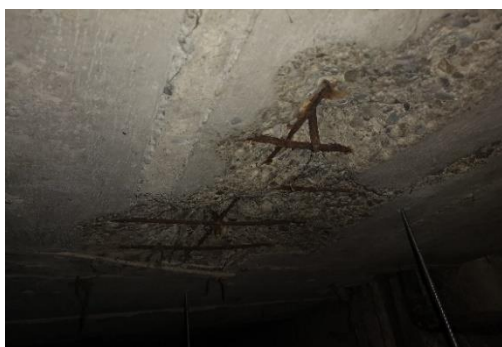
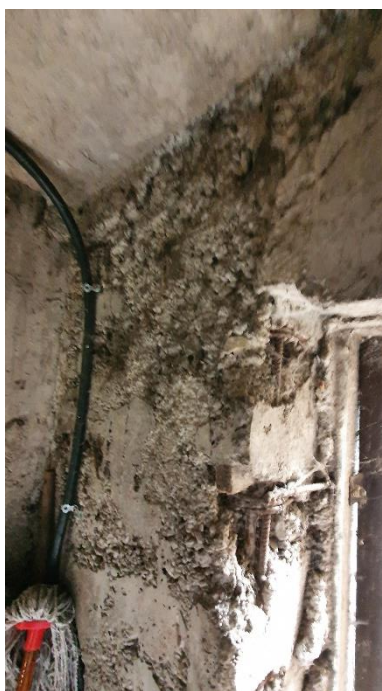
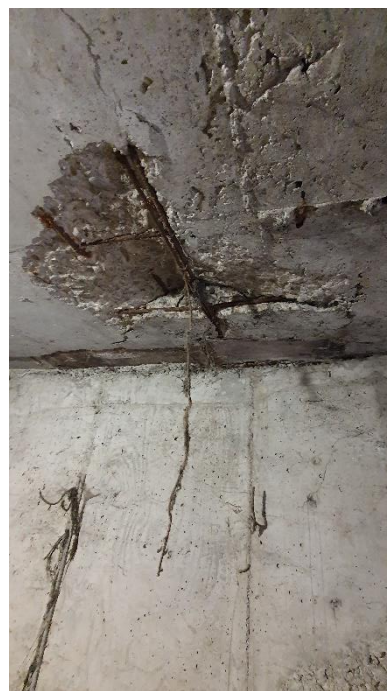
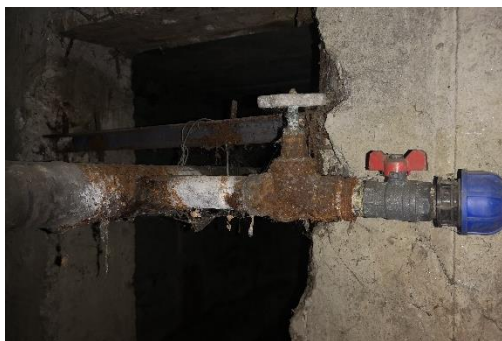
Analiza realizată la fața locului a relevat deficiențe ale finisajelor, tâmplăriei, hidroizolațiilor de la terase, trotuarelor, elementelor de închidere și preluare ape pluviale:

- tencuieli exterioare depreciate, cu fisuri sau desprinderi în zona pereților de capăt (calcane);
- degradări mari ale tencuielilor de la subsol, cu expunerea structurii de rezistență;

- Pentru reparații de suprafață a elementelor de beton se va utiliza mortar de reparații betoane pe bază de ciment (ex : Sika MonoTop 612 sau similar), iar pentru repararea fisurilor se va utiliza rășină epoxidică bicomponentă (ex : Sikadur-52 Injection sau similar).
- Se vor realiza obligatoriu reparații ale suprafețelor de beton cu reînglobarea armăturilor); toate reparațiile asociate elementelor de beton se vor realiza cu respectarea normativului C149-1987 și a specificațiilor tehnice de produs.
- Pentru zonele degradate de zidărie se va reface integritatea zidăriei și se vor aplica tencuieli pe bază de ciment fără var cu integrarea unei armături de integritate (rețea # ϕ 4/10/10- cu suprapunere 3 ochiuri).

- Pentru zonele cu degradări semnificative ale panourilor de zidărie se va desface total tencuiala până la suportul de zidărie, apoi se va reface tencuiala în sistem de tip tencuială armată cu plasă rețea #φ4/10/10 conectată pe suport prin minim 5 conectori metalici/mp; abia după uscarea tencuiei se va aplica termosistemul.

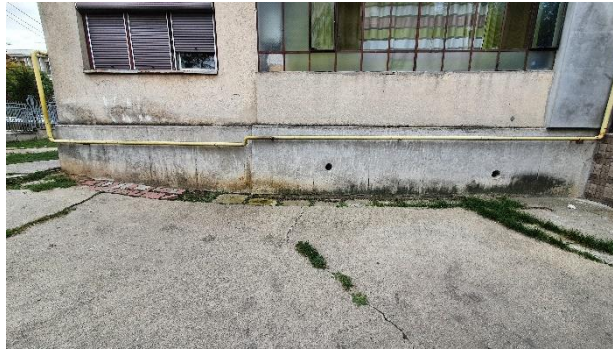
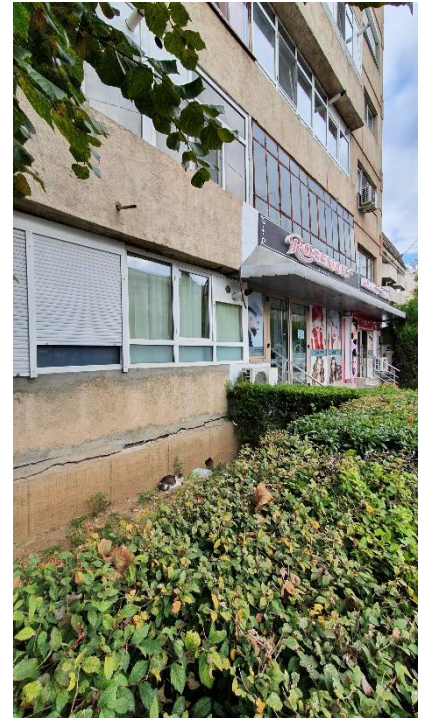
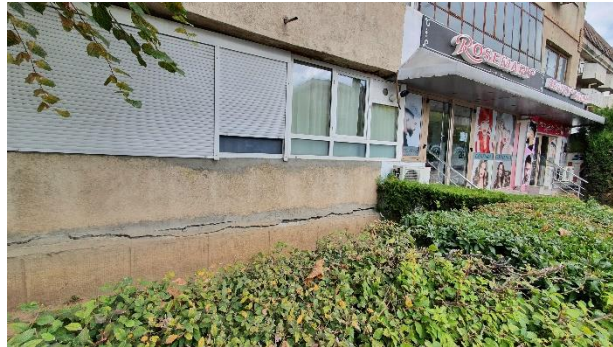
- fisuri slabe ale pardoselii parterului;
- degradări ale trotuarului la interfața cu construcția existentă ca urmare a tasării în timp a construcției sau chiar lipsa trotuarului; trotuarul din zona accesului principal este deplanat și desprins de treapta de acces în bloc;
- la racordul trotuarului cu soclul se constată existența unor desprinderi, deplanări și neetanșeități;

Proiectul include refacerea tuturor trotuarelor de protecție în scopul eliminării infiltrațiilor la infrastructura blocului de locuințe, amplasate perimetral amprentei acestuia.

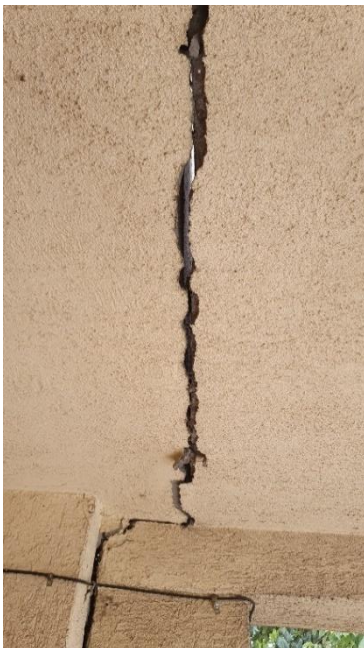
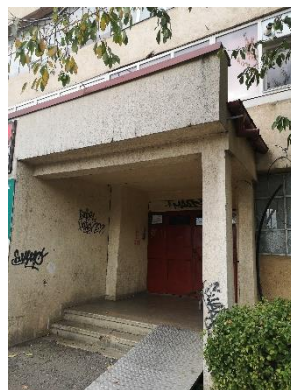
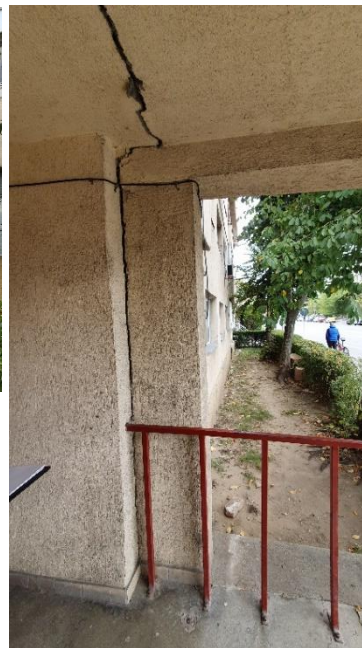
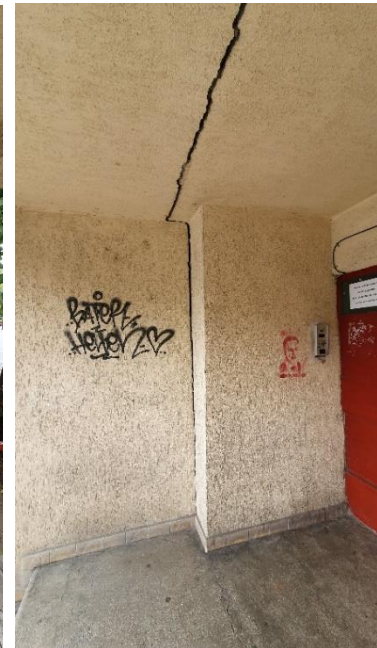
- racordul extinderii spațiului omercial de la parter, intrare scara A este prost realizat și protejat;

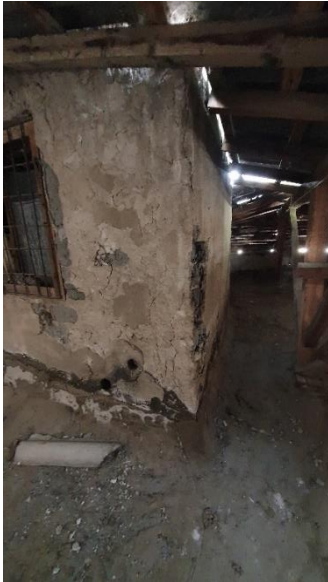
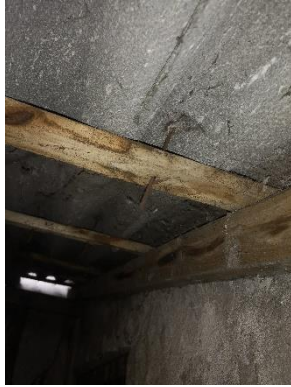
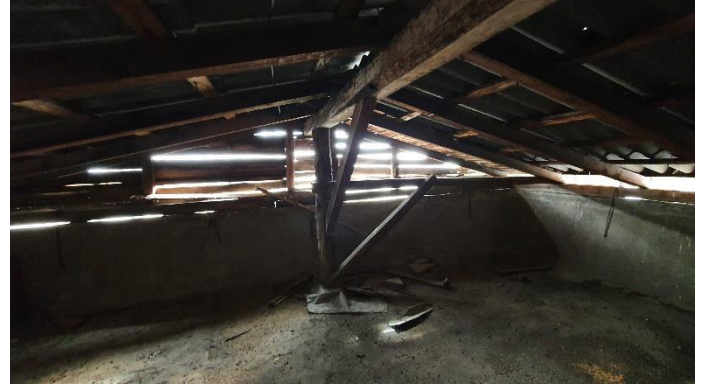
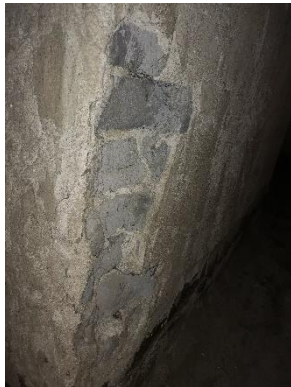
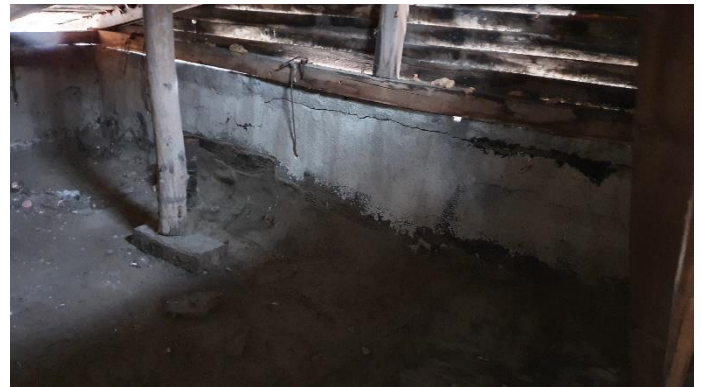
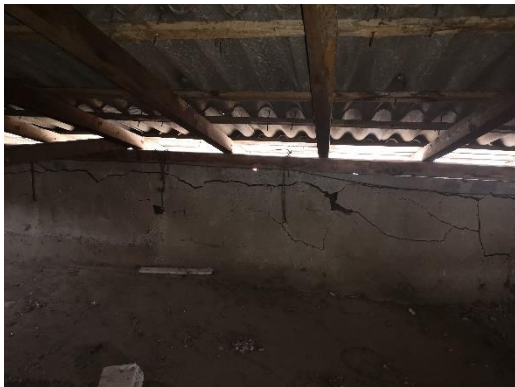
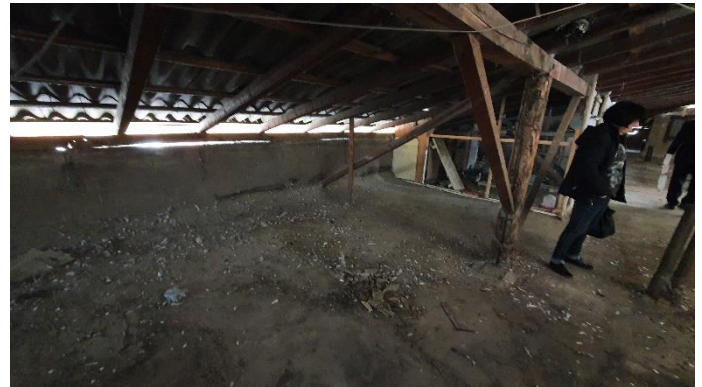
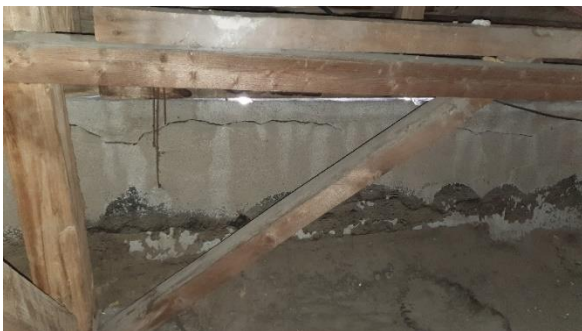
- infiltrații la fundații
- subsolul și planșeul de peste etajul tehnic prezintă urme ale infiltrațiilor de apă;
- terasa blocului a fost ocupată în totalitate de șarpante realizate de unii locatari, iar spațiul rezultat este utilizat în prezent ca depozit (cu potențial risc de incendiu);
- structura acestora este realizată "constructiv", cu elemente structurale subdimensionate și îmbinări realizate neconform; nu există un sistem de ancoraj la nivelul structurii din beton, șarpanta fiind simplă așezată și ranforsată cu prinderi necorespunzătoare din sârmă ce sunt ancorate de pereți sau parapeteți/atice;

- învelitoarea este din panouri din azbociment și tablă ondulată, cu prinderi necorespunzătoare și fără elemente de etanșare sau preluare a apelor pluviale.
- parapetul terasei prezintă fisuri longitudinale pe linia prinderilor șarpantei și o deviație mică de la verticală, către exterior;

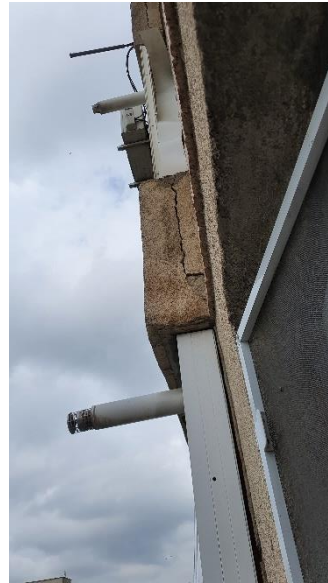
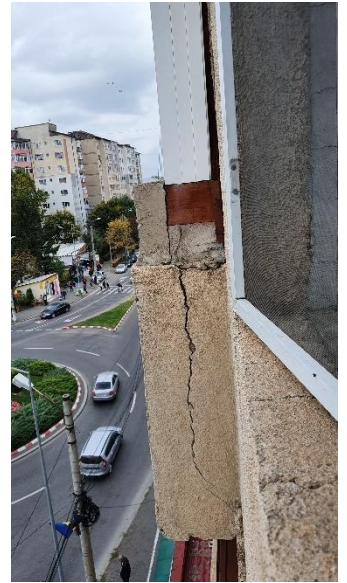
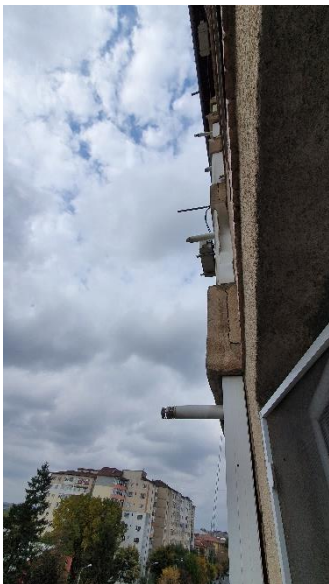
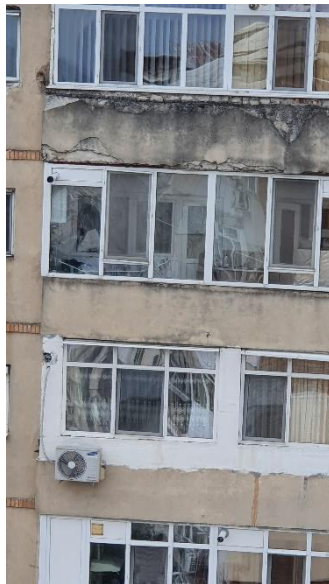
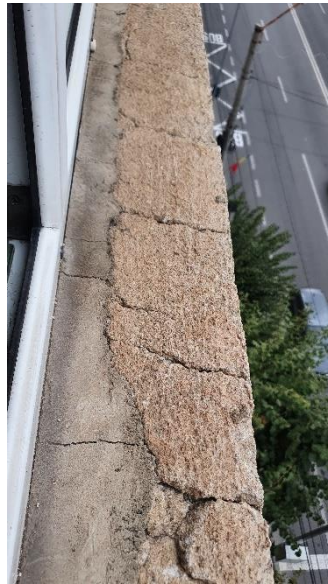
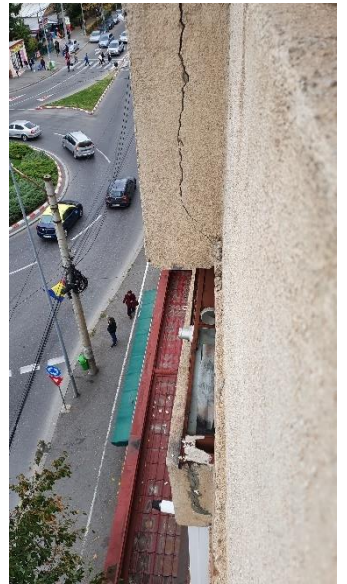
- gurile de preluare a apelor pluviale sunt deteriorate, iar realizarea șarpantelor a permis direcționarea apelor pluviale direct către exterior, dar fără a fi asigurată preluarea lor prin burlane până la nivelul terenului; majoritatea proprietarilor au desființat ghețele și coloanele de preluare a apelor pluviale;
- străpungerile realizate de proprietari pentru coșurile centralelor termice sunt realizate defectuos, fara elemente de etansare a golurilor;

- închiderea balcoanelor cu panouri din profile de tâmplarie s-a realizat fără protejarea muchiilor balcoanelor (prinderile au fost realizate în zona betonului de acoperire), astfel fiind provocate deteriorări sau desprinderi ale panourilor prefabricate din beton;

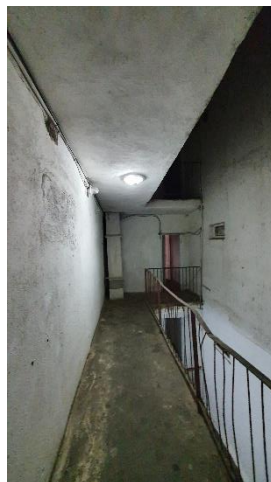
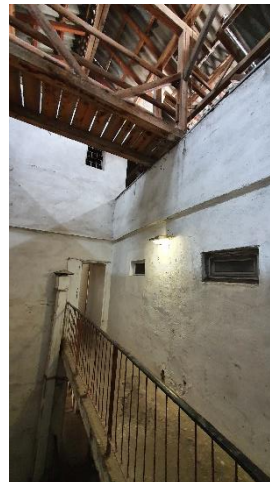
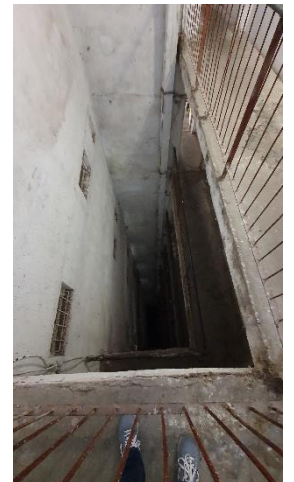
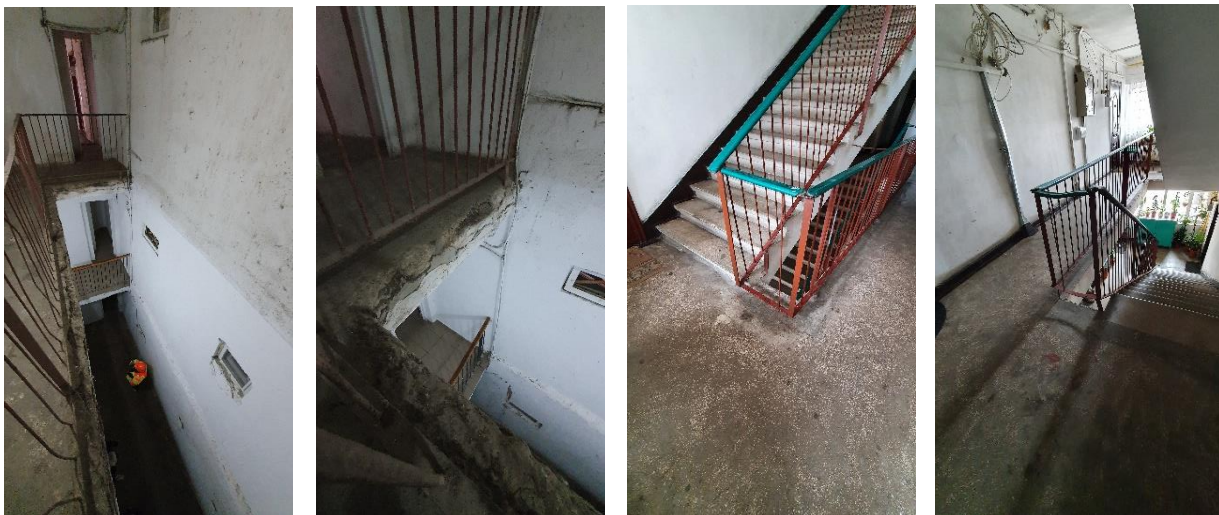
- toate elementele din beton situate în curtea de lumină prezintă un grad avansat de deteriorare, cu armătura vizibilă și ruginită; balustradele sunt instabile sau fără elemente de fixare la nivelul plăcii;

Balustradele din casele de scară și din curțile de lumină sunt deteriorate, prezintă zone fără elementele verticale sau zone unde nu există prinderi (planșeul din beton este deteriorat, cu zone desprinse).

Având în vedere gradul de deteriorare al balustradelor interioare și al celor din curtea de lumină, care în prezent nu prezintă siguranță pentru locatari, se vor reface toate aceste elemente din panouri pe structură și montanți metalici, dimensionate conform normativului; la nivelul teraselor necirculabile se vor monta balustrade de protecție până la înălțimea de 1.00m. Toate balustradele se vor finisa cu vopsitorii alchidice pentru uz exterior, rezistente la variațiile de temperatură și radiațiile UV.
