În scopul: **RENOVARE ENERGETICĂ MODERATĂ A ȘCOLII GIMNAZIALE PROF. PAUL BĂNICĂ DIN MUNICIPIUL TÂRGOVIȘTE, JUDEȚUL DÂMBOVIȚA**

RAPORT DE AUDIT ENERGETIC

RAPORT DE EXPERTIZA TEHNICĂ DE STRUCTURĂ

Renovarea energetică moderată a Școlii Gimnaziale „
Prof. Paul Banica” din Târgoviște, județul Dâmbovița

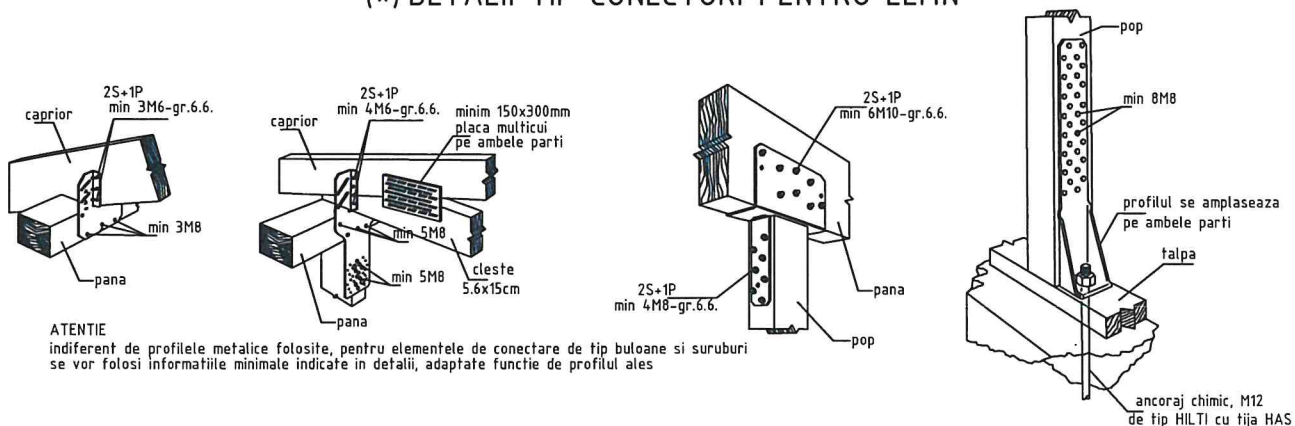
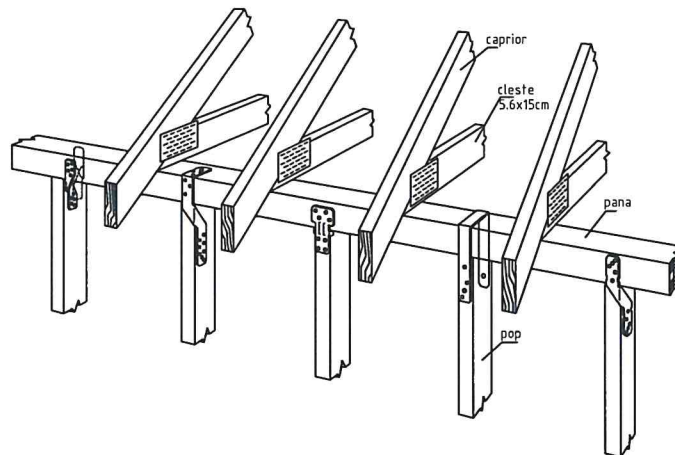
(*) DETALII TIP CONECTORI PENTRU LEMN

| Element | Intervenție de reparație acceptată |
|---|---|
| Contrafise | - Înlocuire - Încorsetare |
