DOSAR DE AUDIT ENERGETIC

Reabilitare termica blocuri locuinte
Targoviste

B-dul Mircea cel Batran, nr.14,
Targoviste, jud. Dambovita

Bloc X1A

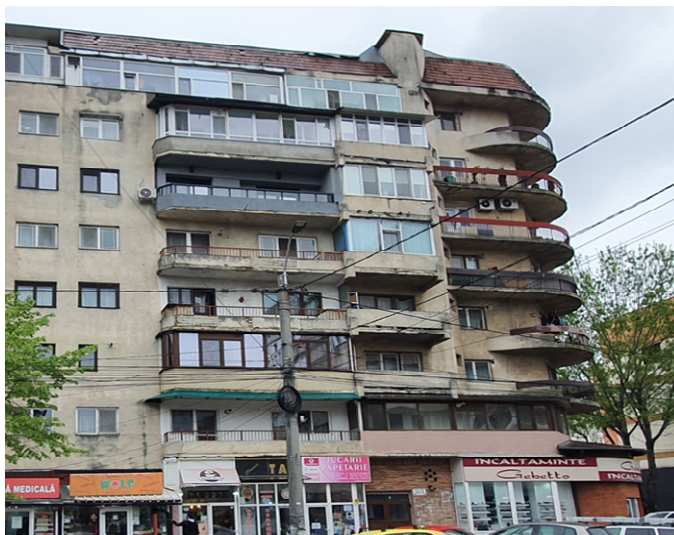
Figura 1

Cladirea expertizata este Bloc X1A, situat in B-dul Mircea cel Batran, nr.14, Targoviste, jud. Dambovita (figura 1).

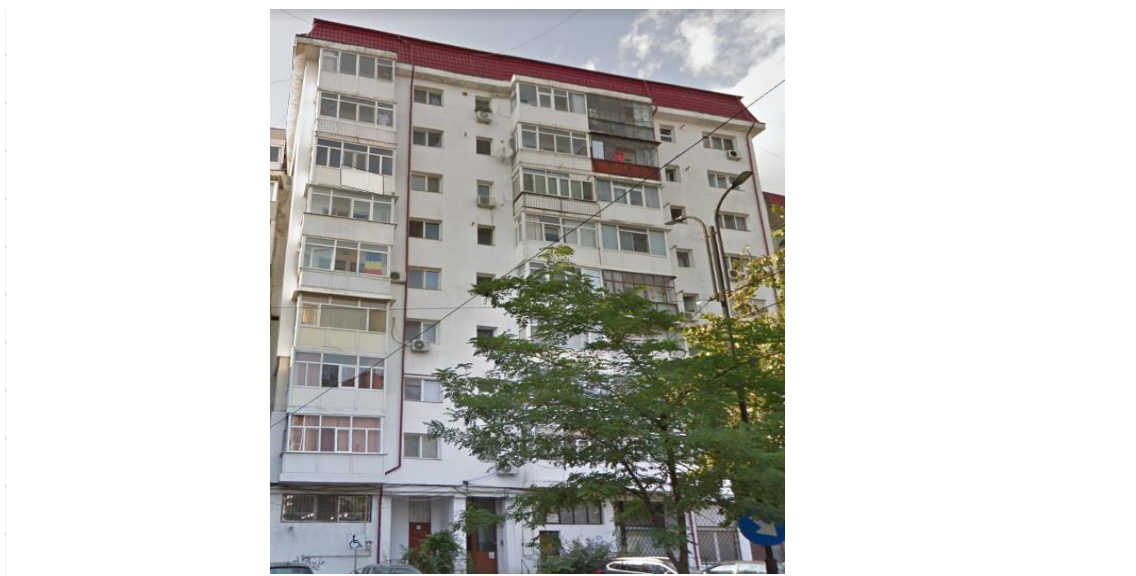
Figura 1

Cladirea expertizata este Bloc X1B, situat in B-dul Mircea cel Batran, nr.14, Targoviste, jud. Dambovita (figura 1).

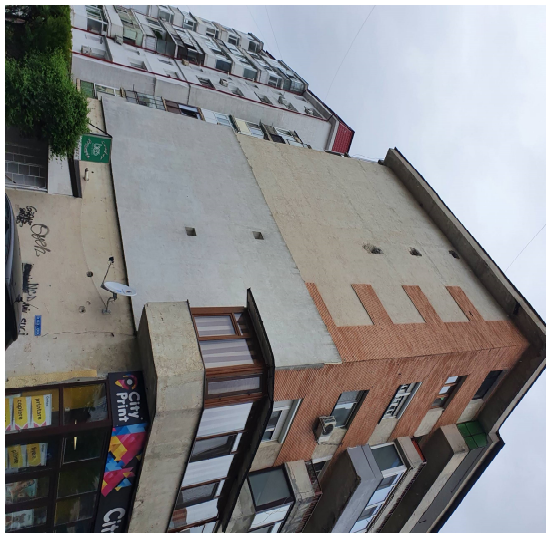
Figura 1

Cladirea expertizata este Bloc X1C, situat in B-dul Mircea cel Batran, nr.14, Targoviste, jud. Dambovita (figura 1).
