**EXPERTIZĂ TEHNICĂ PRIVIND STADIUL PENTRU PROIECTUL EXPERTIZĂ  
 TEHNICĂ PRIVIND STADIUL CONSTRUCȚIEI EXISTENTE , GRADINITA CU  
 PROGRAM NORMAL „CARMEN SYLVA”, MUNICIPIUL TÂRGOVIȘTE, Bdul  
 Regele Carol I, nr.47 NR. CAD. 84694**

**EXPERTIZA TEHNICA A1+A2**

| DATA ELABORARII PROIECTULUI: | IULIE 2025 |
| FAZA DE PROIECTARE: | Expetiza tehnica A1+A2 |

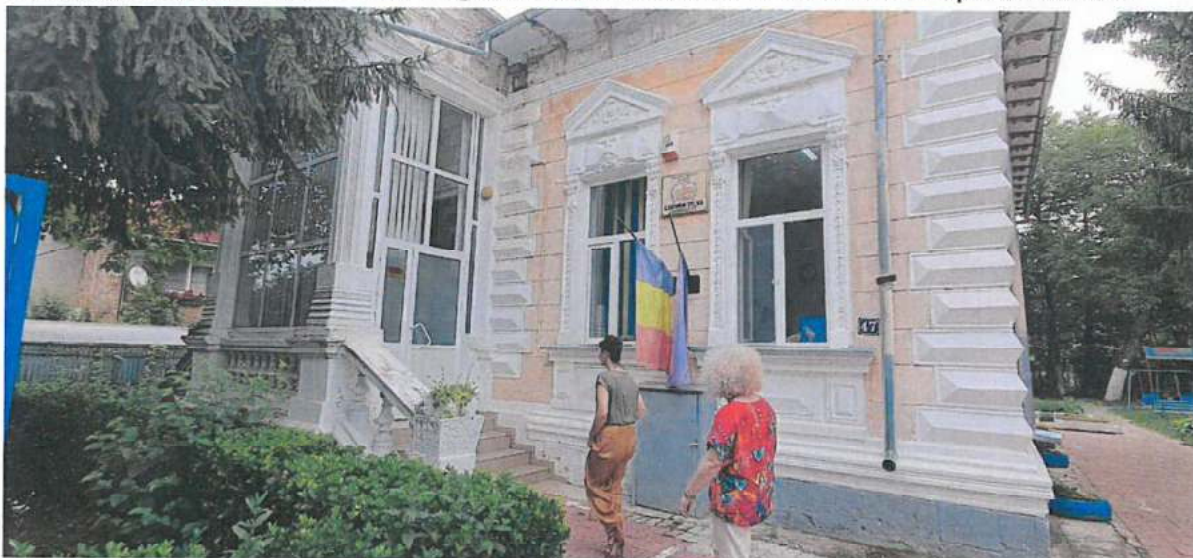
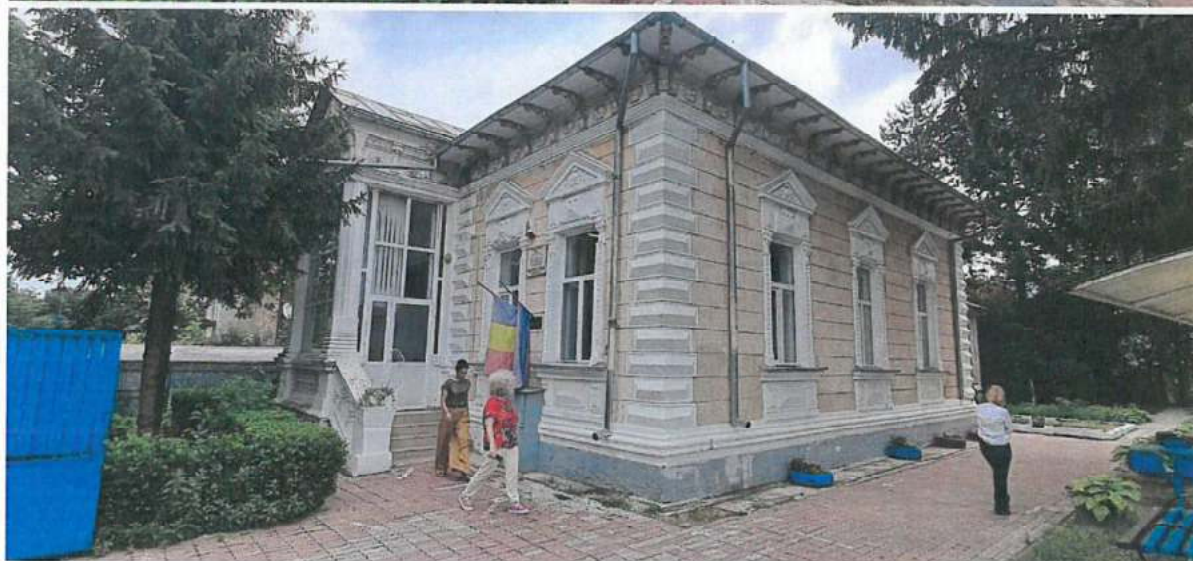
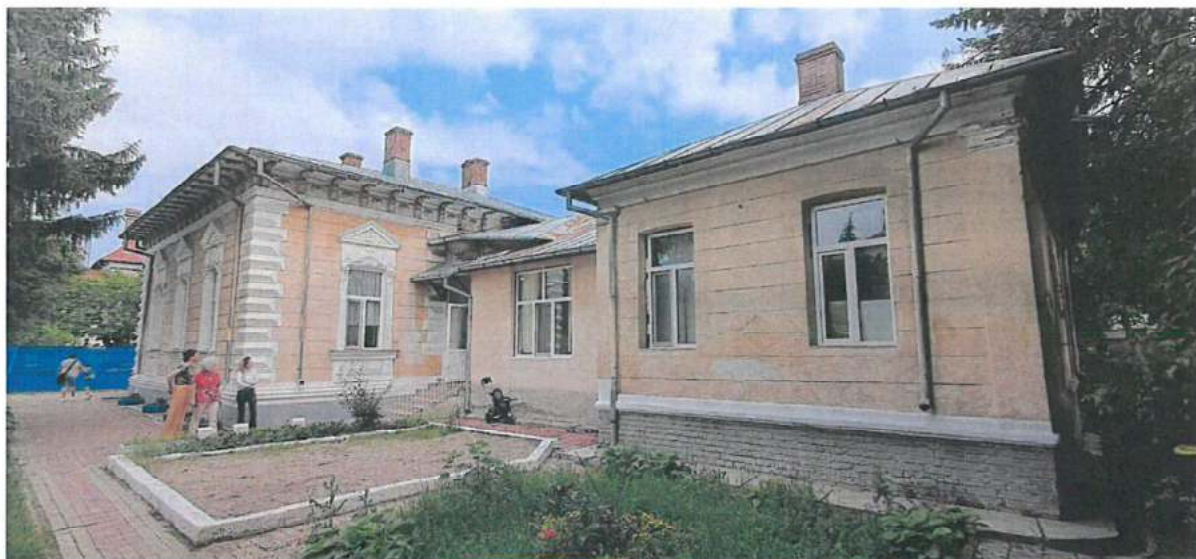
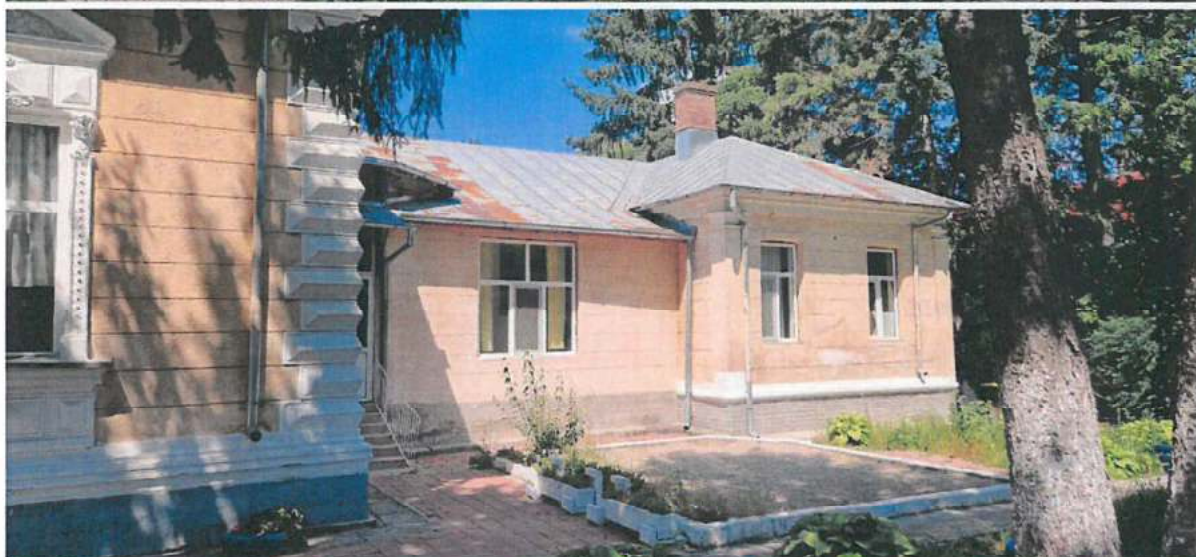
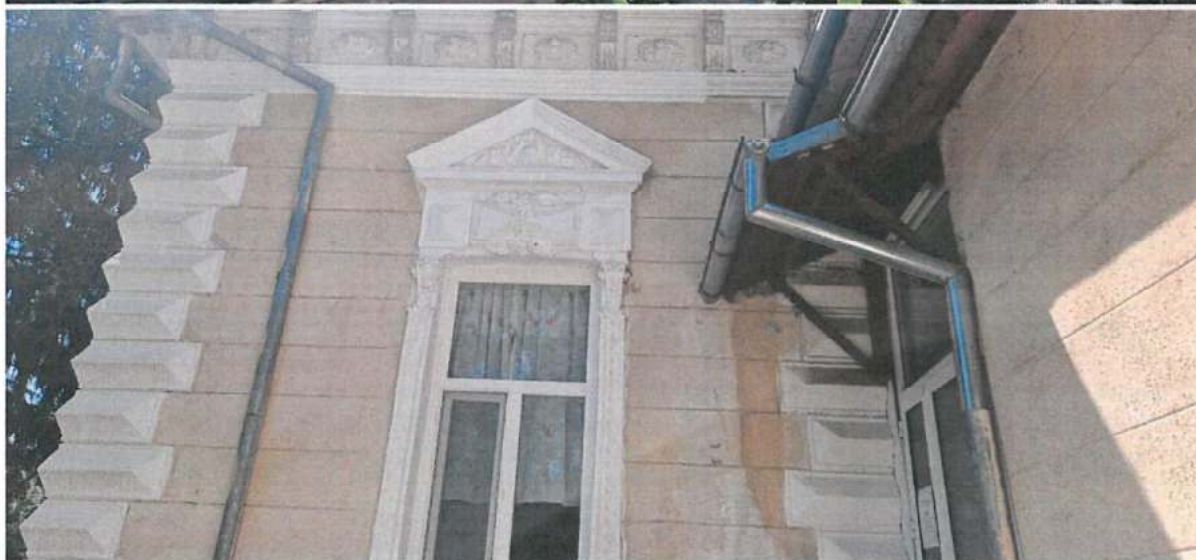
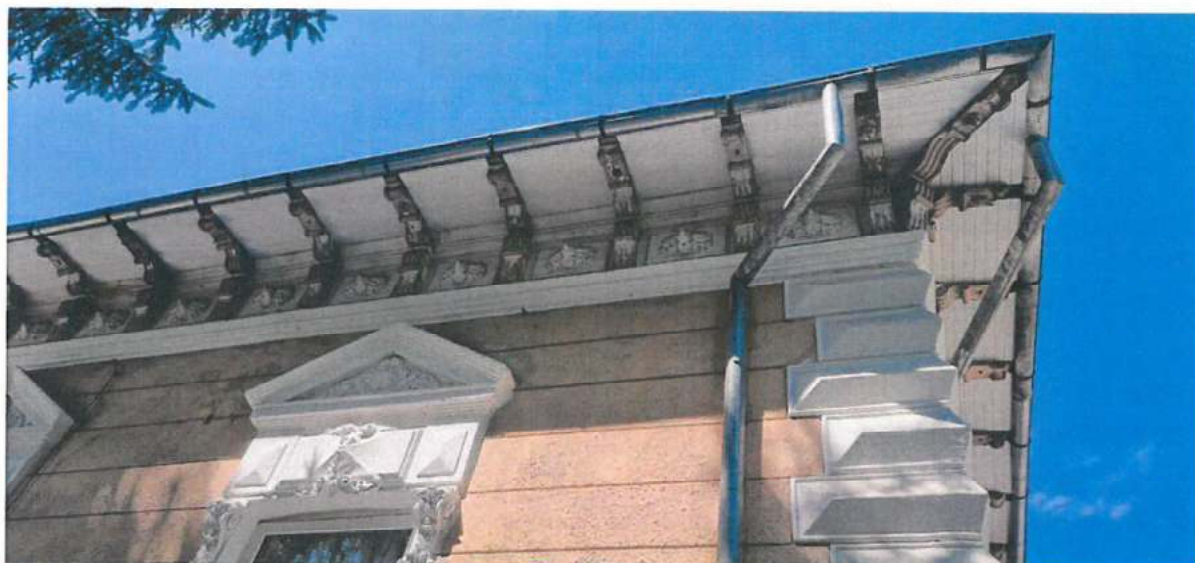
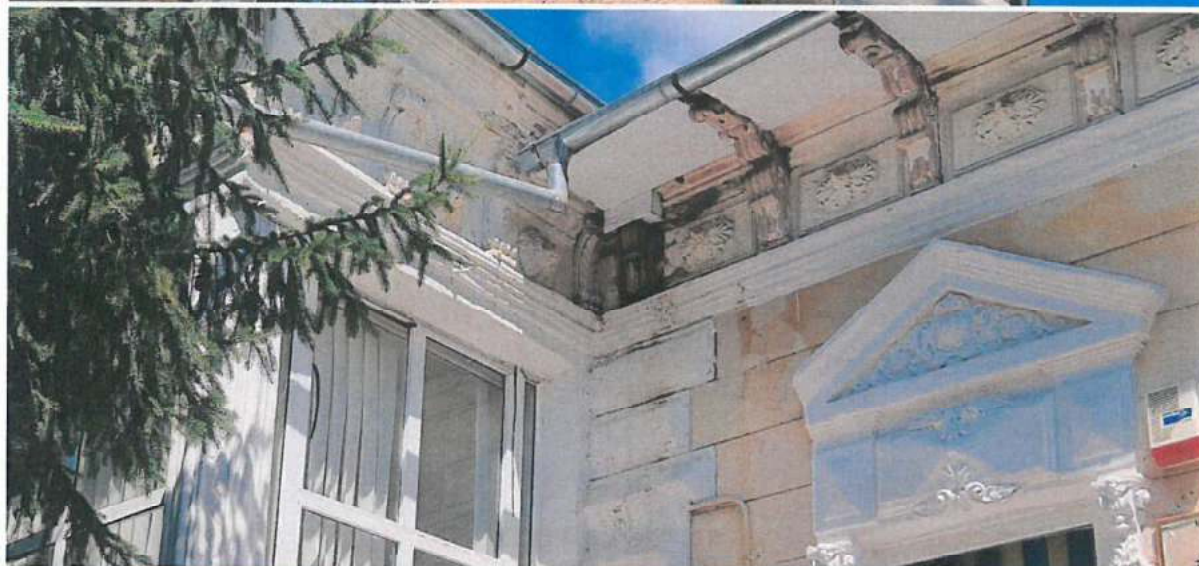
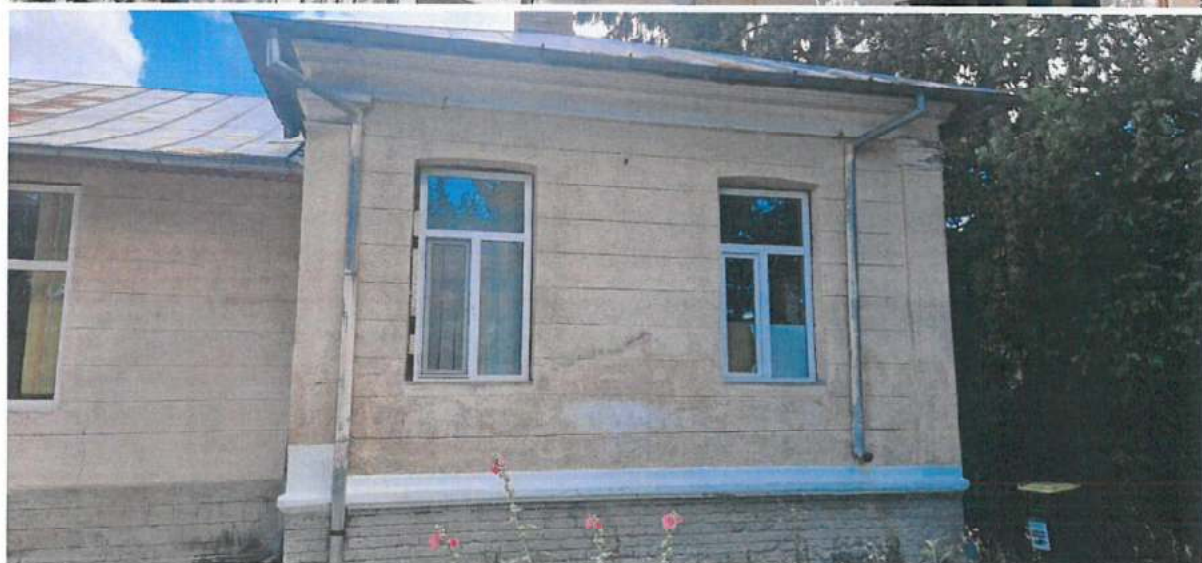
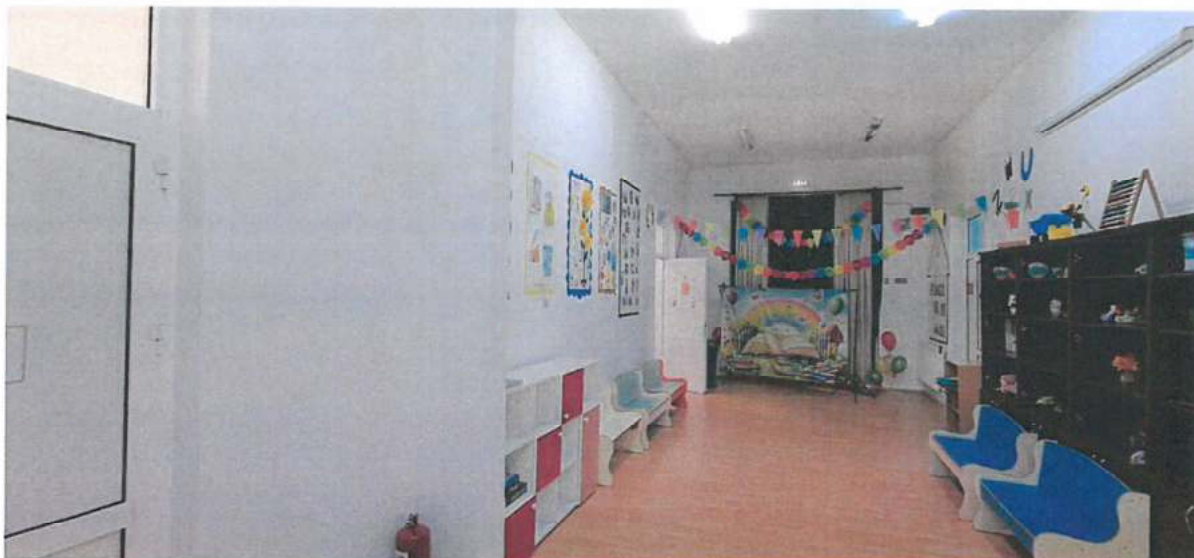
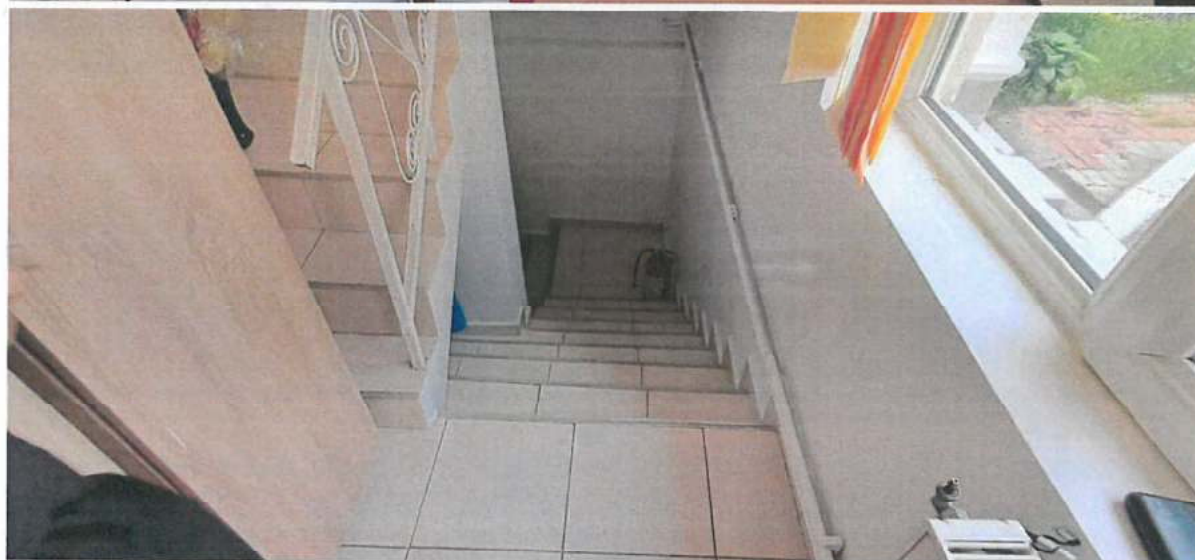
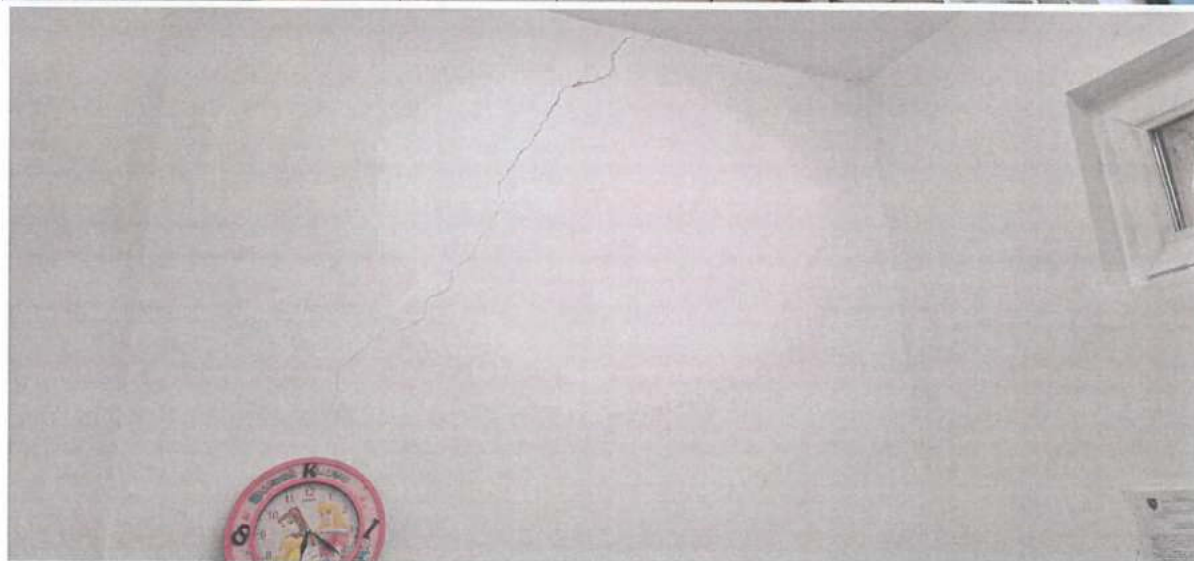
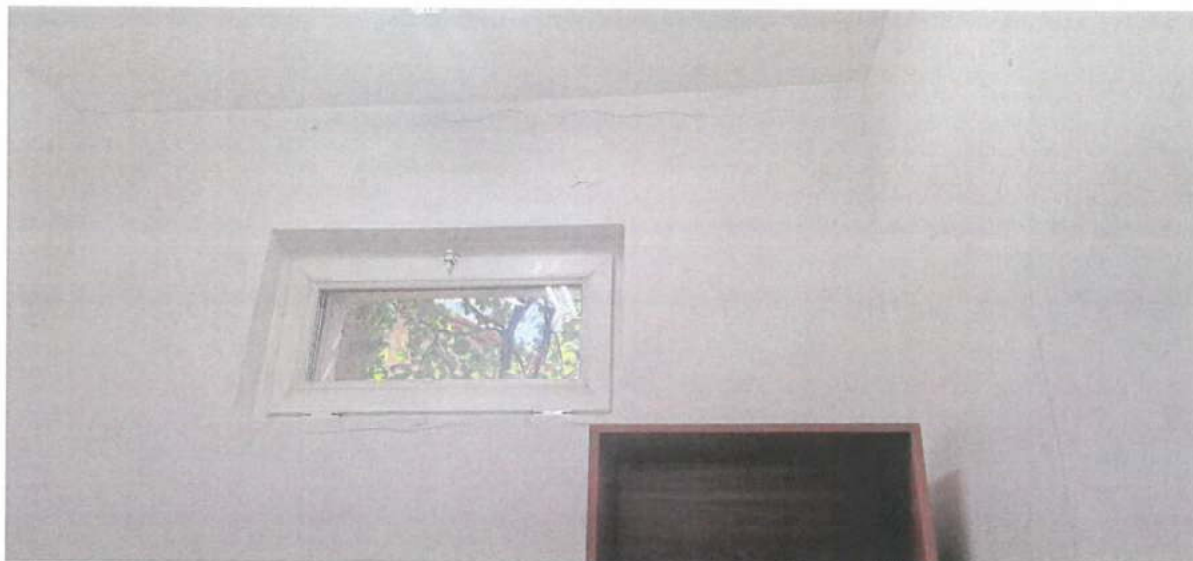
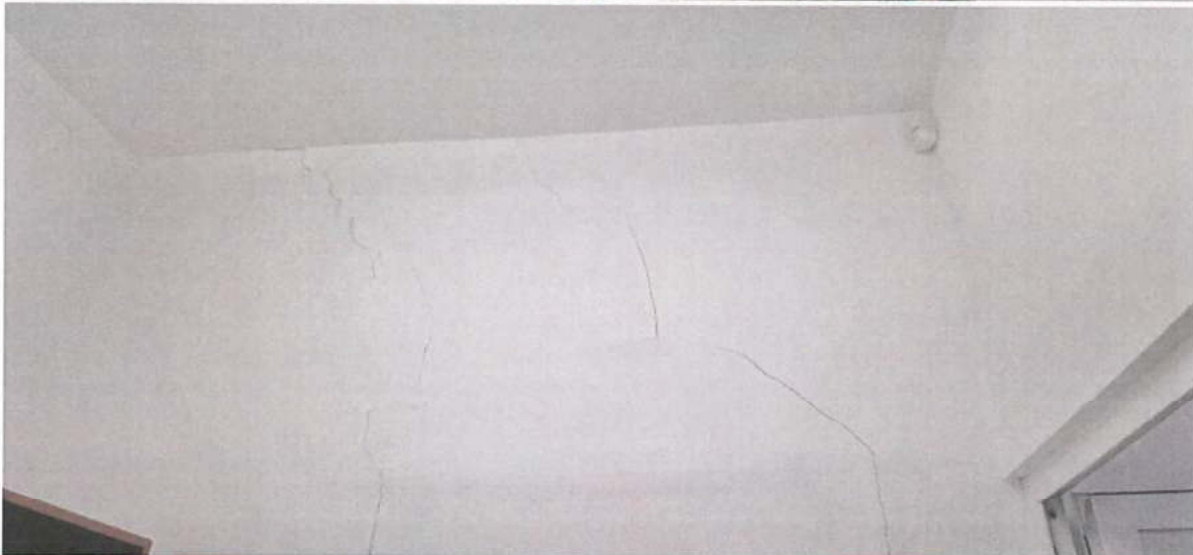
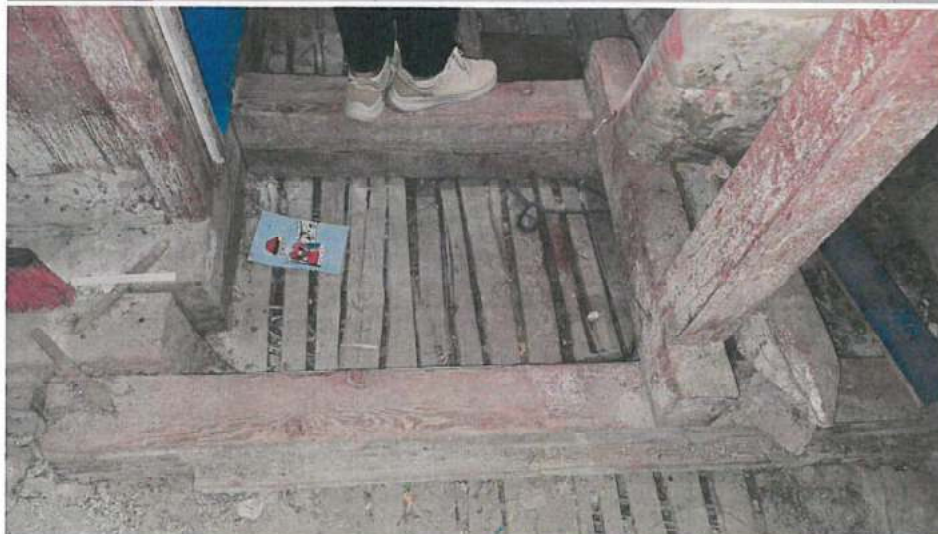
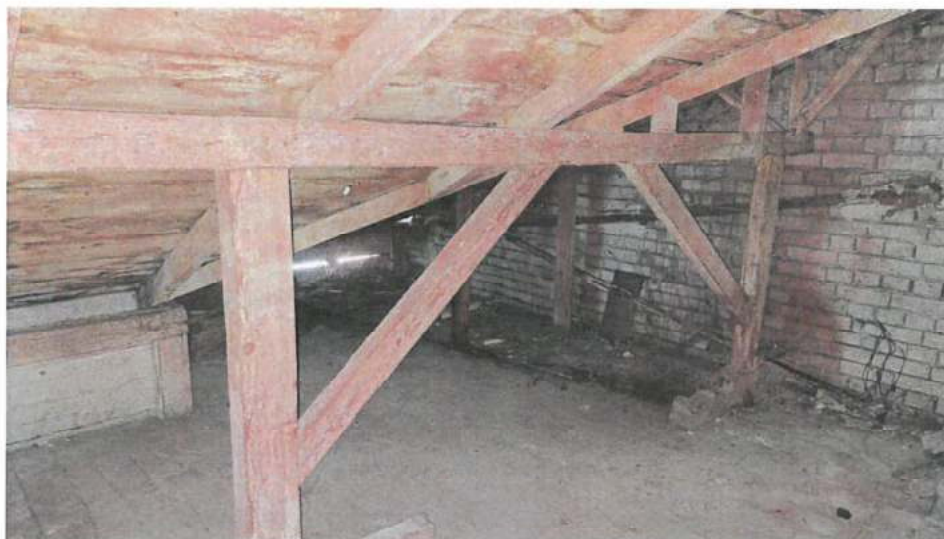
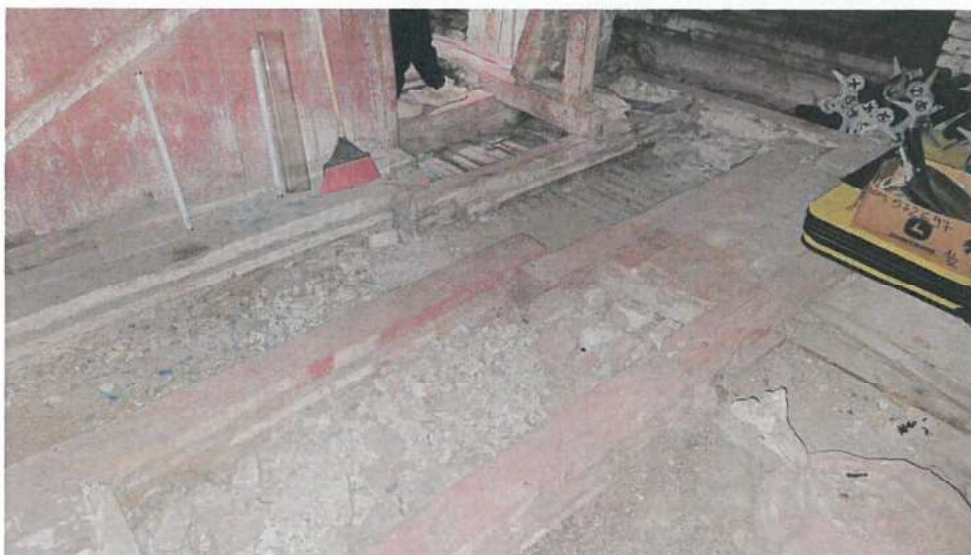
## 7.2. Relevéu foto:

Mai jos prezentăm o parte din fotografiile care considerăm ca sunt mai reprezentative:

- Elemente de caramida degradate, mortarul între rosturi este din var de slabă calitate, unele caramizi sunt degradate;
- Fisuri în peretii de caramida de la parter
- Invelitoarea se află într-un stadiu avansat de degradare, există infiltrații de apă în acoperiș;
- Igrasie prezentă în pereți;
- Finisaje și instalații degradate
- Tencuieli exterioare inexistente pe anumite zone;
- Soclul este degradat;
- Trotuarul perimetral este degradat;
- Elemente de tâmplărie degradate.

Elementele de zidărie prezintă degradări vizibile, cu rosturi executate cu mortar pe bază de var de calitate scăzută și cu mai multe cărămizi deteriorate sau fisurate. Aceste aspecte reduc coeziunea pereților și capacitatea portantă a acestora, mai ales în contextul unor solicitări seismice.

Finisajele existente sunt relativ recente, dar se află într-un stadiu mediu de degradare, cu desprinderi locale ale tencuielilor, zone cu vopsea exfoliată și umflături cauzate de umezeală. Degradarea instalațiilor electrice și sanitare – acolo unde există – reflectă lipsa utilizării curente a clădirii și implică necesitatea unei reabilitări complete pentru repunerea în funcțiune.

Absența tencuielii exterioare a expus zidăria la intemperii și cicluri de îngheț-dezgheț, ceea ce a dus la erodarea cărămizii, pierderea rosturilor de mortar și apariția de porozități și fisuri. Lipsa stratului de protecție reduce durabilitatea și crește vulnerabilitatea pereților la acțiuni climatice și mecanice.

Învelitoarea clădirii se află într-un stadiu avansat de degradare, cu numeroase puncte de infiltrare a apei pluviale. Aceste infiltrații au afectat structura acoperișului și au contribuit la apariția igrasiei în spațiile interioare.
