RENOVAREA ENERGETICĂ A BLOCULUI DE LOCUINȚE 81

BULEVARDUL UNIRII NR.31
MUNICIPIUL TÂRGOVIȘTE, JUDEȚUL DÂMBOVIȚA

DOCUMENTAȚIE DE AVIZARE A LUCRĂRILOR DE INTERVENȚII

Proiect număr ATO 2022-17

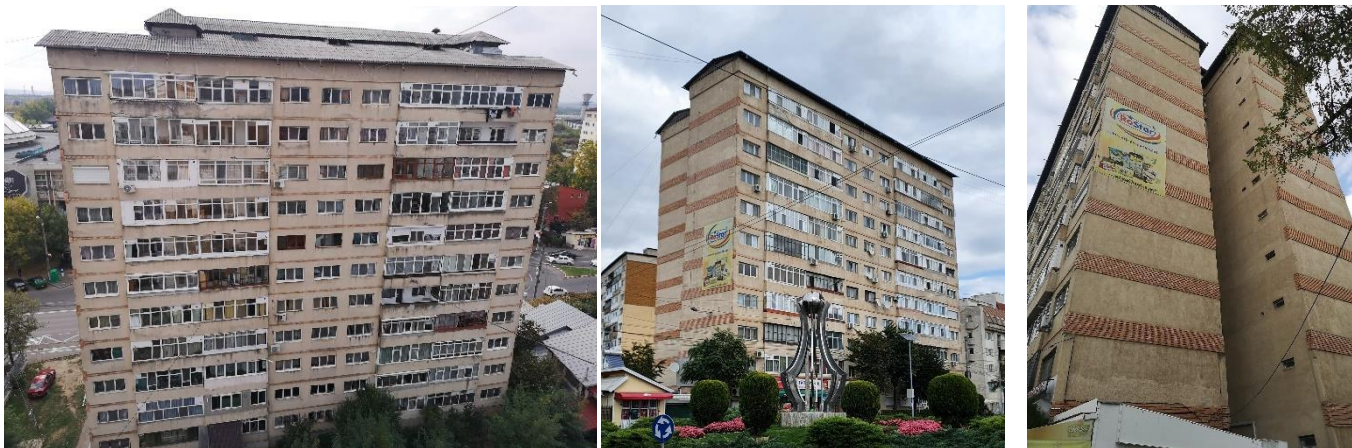
Parapeții balcoanelor au fost executați din panouri prefabricate din beton; de-a lungul timpului, locatarii au închis balcoanele fie cu tamplărie pvc, fie cu panouri din sticlă simplă montată pe cornier, închideri fixate de parapetul existent.

- închiderea balcoanelor cu panouri din profile de tâmplarie s-a realizat fără protejarea muchiilor balcoanelor (prinderile au fost realizate în zona betonului de acoperire), astfel fiind provocate deteriorări sau desprinderi ale panourilor prefabricate din beton;

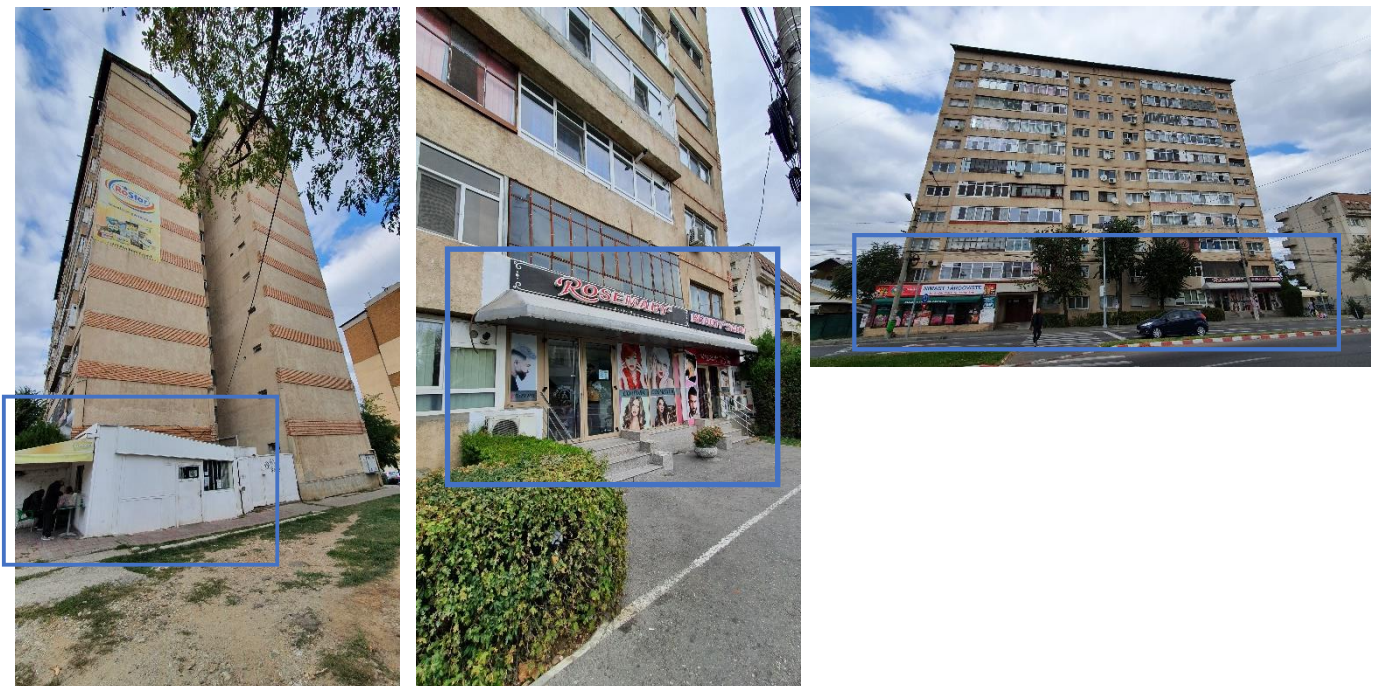
- pe latura dinspre B-dul Unirii, spațiile de locuit de la parter au fost transformate în spații comerciale - ACESTE SPAȚII NU AU FOST INCLUSE ÎN PROIECTUL DE REABILITARE ENERGETICĂ; la scara A s-a realizat și o extindere în dreptul intrării în bloc, separată de bloc printr-un rost de tasare prost executat și protejat;
- realizarea de umpluturi ale golurilor de la logii;
- demolări locale ale unor tronsoane de plin din planul închiderilor exterioare către balcoane și realizarea de panouri vitrate sau intrări către spațiile comerciale.

- racordul extinderii spațiului omercial de la parter, intrare scara A este prost realizat și protejat;
