**„RENOVAREA ENERGETICA A LICEULUI „VOIEVODUL
MIRCEA” DIN TARGOVISTE, JUDETUL DAMBOVITA”
CORPURILE C1, C12, C16, C18**

Beneficiar: MUNICIPIUL TARGOVISTE
Proiectant general: DOM CONCEPT STUDIO ARHITECTURA S.R.L.
Faza de Proiectare: D.A.L.I.
Data elaborarii: Ianuarie 2023
Nr. proiect: CIV-DOM-01-2023

„Renovarea energetica a Liceului „Voievodul Mircea” din Targoviste, judetul Dambovita” corpurile C1, C12, C16, C18

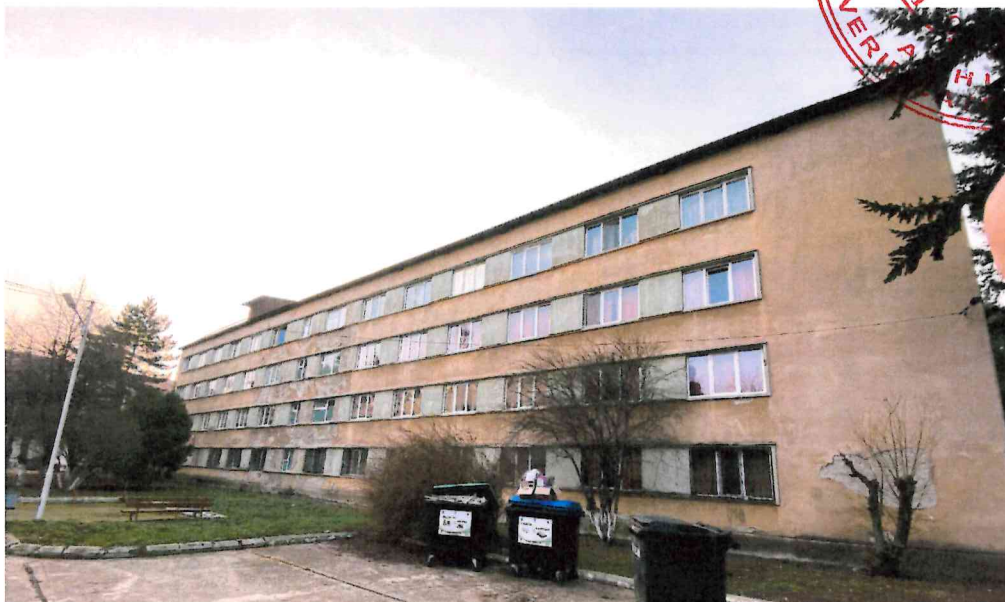
Corp C1

Imobilul cu functiune de camin are regim de inaltime de P+3E.

Cladirea a fost construita in anul 1968, cu forma dreptunghiulara in plan avand dimensiuni de cca 53x16m.

Accesul principal in cladire de face pe latura vestica, iar accesele secundare sunt amplasate pe latura nordica si sudica a imobilului

Acoperisul este de tip sarpanata realizata pe structura metalica.

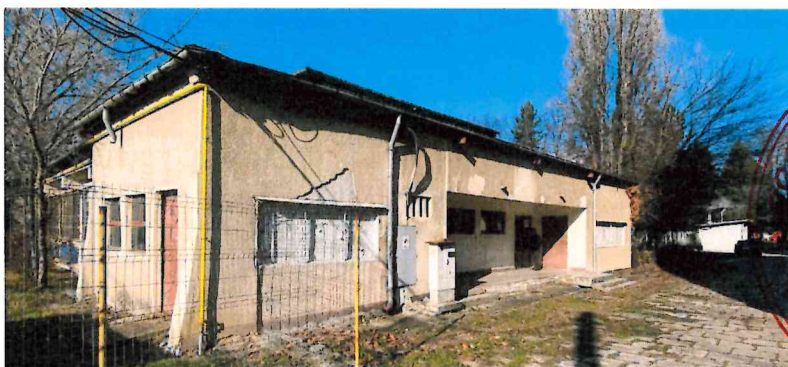
Corp C12

Corpul C12 cu functiune de atelier de sudura si aschiere, a fost construit in anul 1970, are regim de inaltime parter, iar in plan are formalitetei „H”. Zona centrala are dimensiunile de cc 18x17m, iar aici a fost adapostit atelierul de prelucrare prin aschiere. La momentul actual este un spatiu de depozitare. Zonele de la extremitatile cladirii au dimensiune de circa 21x6m si adapostesc incaperi cu diverse functiuni: grupuri sanitare, birou, ateliere si depozite. Suprafata constuita la sol este de 542mp.

Pe directia longitudinala sunt sase travei, pe directia transversala, cladirea are 3 deschideri, una centrala si doua marginale.

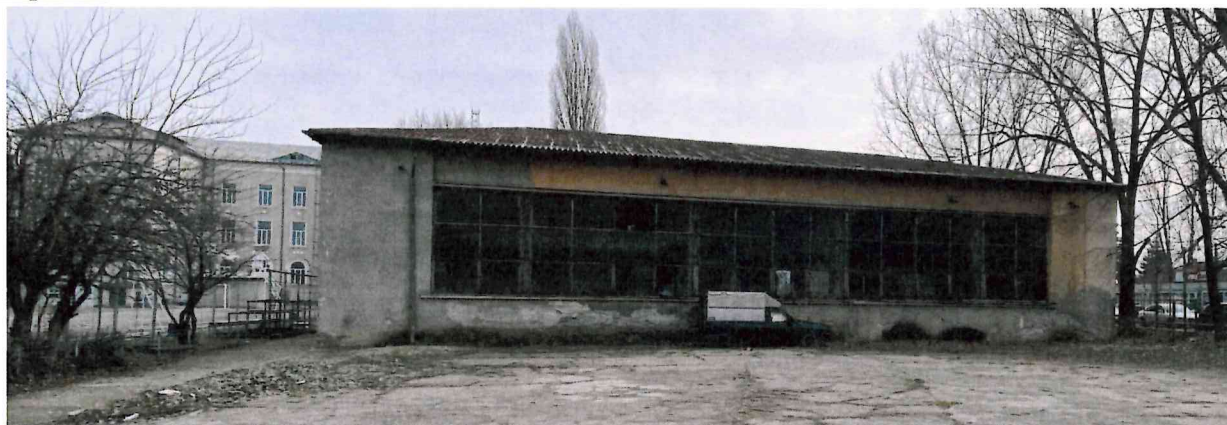
Corp C16

Corpul C16 a fost construit in anul 1970, are regim de inaltime parter, iar forma in plan se poate inscrie intr-un dreptunghi cu dimensiunile de 15x30m.

Cladirea are functiunea de atelier de lacatuserie si o suprafata construita la sol de 445mp.

Pe fatada principala sunt cinci travei cu interax de 6m si o deschidere de 15m.
Acoperisul este de tip sarpanata realizata pe structura metalica.
Sistemul structural este in cadre cu stalpi din beton armat pe care sunt asezate grinzile principale prefabricate cu sectiune variabila. Planseul este de tip chesoane prefabricate din beton armat.

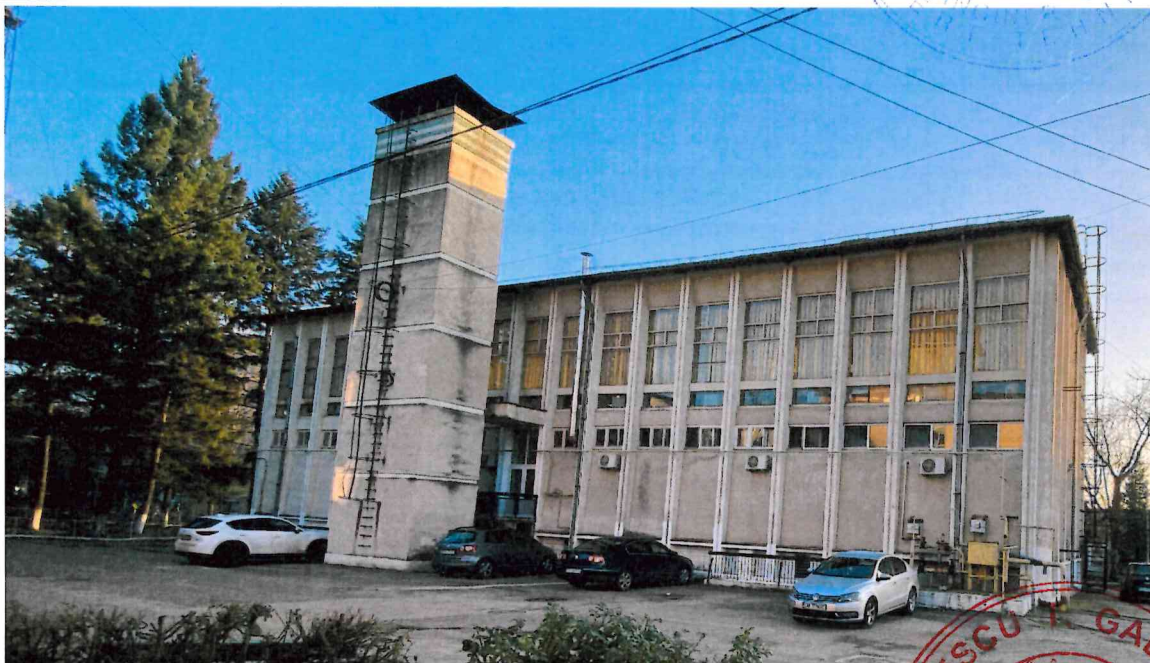
Corp C18

Corpul C18 cu functiune de cantina, a fost construit in anul 1970, are regim de inaltime S+P+1E, iar forma in plan se poate inscrie intr-un dreptunghi cu dimensiuni de 38x14m. Suprafata construita la sol este de 532, iar suprafata desfasurata este de 1596mp. Acoperisul este de tip sarpanata realizata pe structura metalica. Imobilul are o structura de rezistenta din cadre de beton armat monolit. Planseele sunt din beton armat.

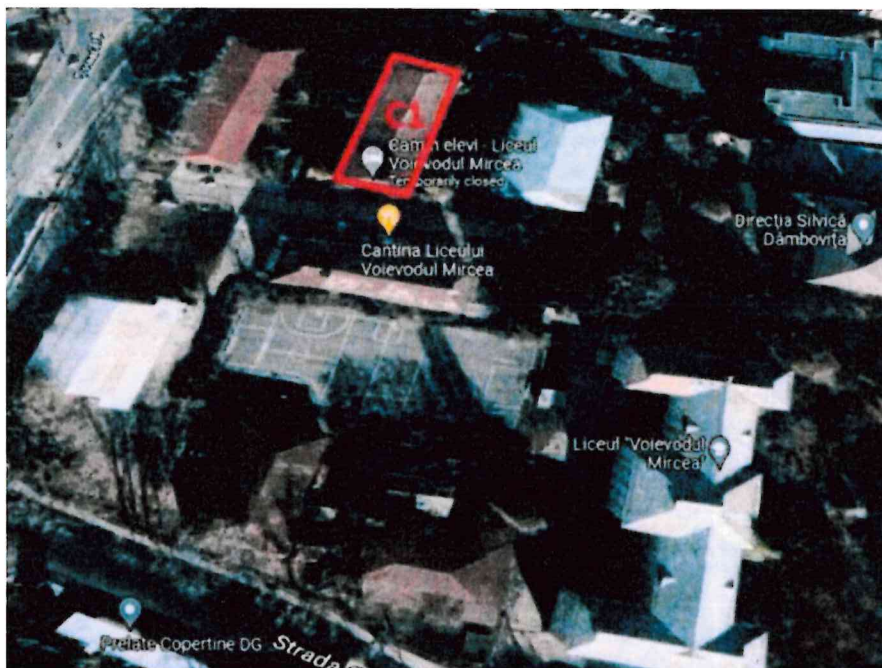
Corp C1

La data efectuării controlului calitativ prin inspecție vizuală, nu s-au constatat deficiențe importante ale elementelor structurale.

Elementele care țin de cerința esențială „rezistență și stabilitate” nu prezintă neconformități și deficiențe vizibile la elementele de infrastructură și de structură.

Din punct de vedere arhitectural, construcția este într-o stare destul de degradată. Pe exteriorul clădirii, pereții prezintă zone cu degradări de natură unor pete extinse de umezeală, datorate scurgerilor din instalația de evacuare a apelor pluviale. Pereții au zone cu tencuială desprinsă pe suprafețe relativ mari datorită umidității.

Pentru construcția încadrată în clasa de risc seismic R_s III nu sunt necesare lucrări de consolidare structurală.

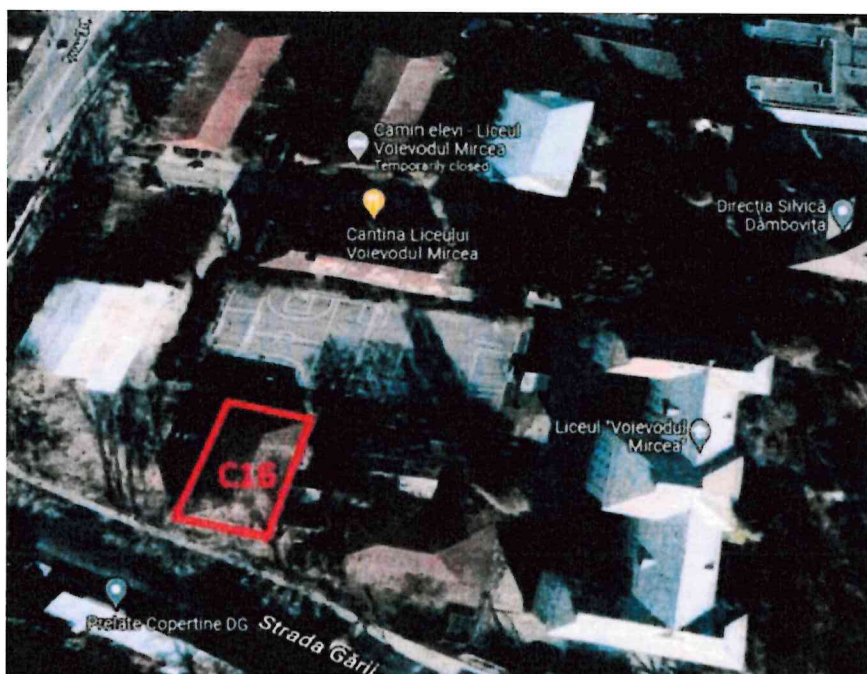
Corp C16

La data efectuării controlului calitativ prin inspecție vizuală, nu s-au constatat deficiențe importante ale elementelor structurale.

La exteriorul clădirii, pe fațadă, pereții de închidere realizați din zidărie prezintă unele fisuri slabe și exfolieri locale ale tencuielii. De asemenea, degradările sunt de natură unor pete extinse de umezeală datorate scurgerilor din instalația de evacuare a apelor pluviale.

Pentru constructia incadrata in clasa de risc seismic RsIII nu sunt necesare lucrari de consolidare structurala.

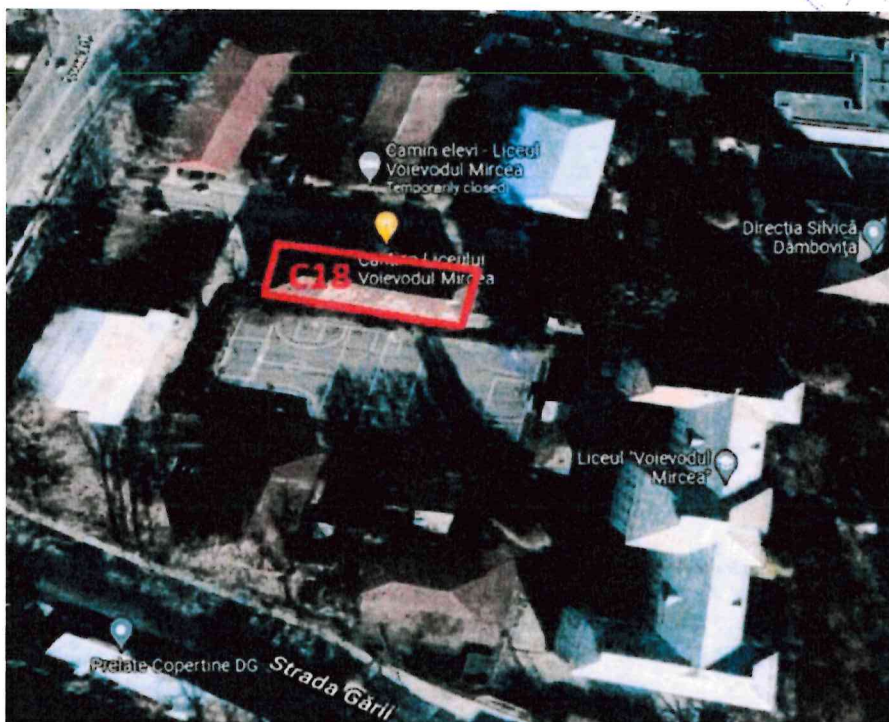
Corp C18

La data efectuării controlului calitativ prin inspectie vizuala, nu s-au constatat deficiente importante ale elementelor structurale.

Elementele care tin de cerinta esentiala „rezistenta si stabilitate” nu prezinta neconformitati si deficiente vizibile la elementele de infrastructura si de structura.
