## **DOCUMENTAȚIE DE AVIZARE A LUCRĂRILOR DE INTERVENȚII**

**RENOVAREA ENERGETICĂ A BLOCULUI DE LOCUINȚE E2,  
STRADA POET GRIGORE ALEXANDRESC, NR. 1 DIN  
MUNICIPIUL TÂRGOVIȘTE, JUDEȚUL DÂMBOVIȚA**

**Beneficiar:** MUNICIPIUL TÂRGOVIȘTE

**Elaborator:** S.C. FILIPS ART DESIGN S.R.L.

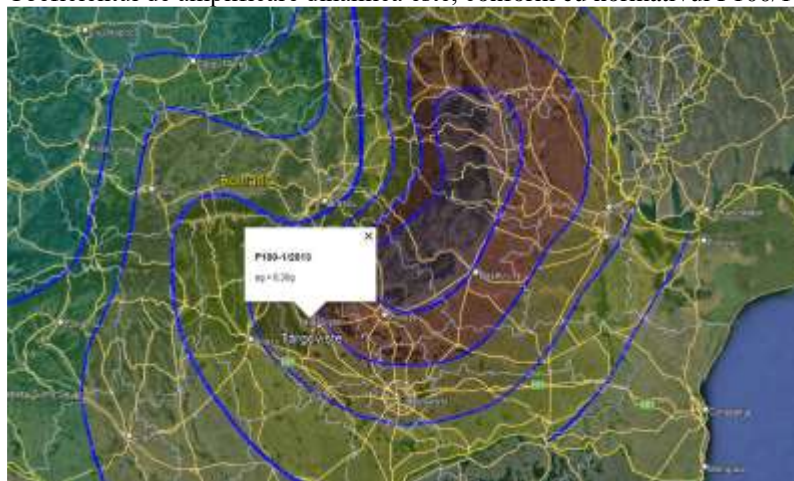
Conform hărților de zonare seismică (P100/1-2013), imobilul este situat într-o zonă ce corespunde unei accelerații la nivelul terenului de  $a_g=0.30g$  care devine  $a_g=0.8 \times 0.30=0.24g$ , cu o perioadă de colț a spectrului seismic  $T_c=0.7$  sec, pentru un seism cu perioada medie de revenire de 100 ani, care este cutremurul ce este luat în considerare la Stare Limită Ultimă (SLU). Coeficientul de amplificare dinamică este, conform cu normativul P100/1-2013,  $\beta_0=2.5$ , pentru intervalul TB-TC.

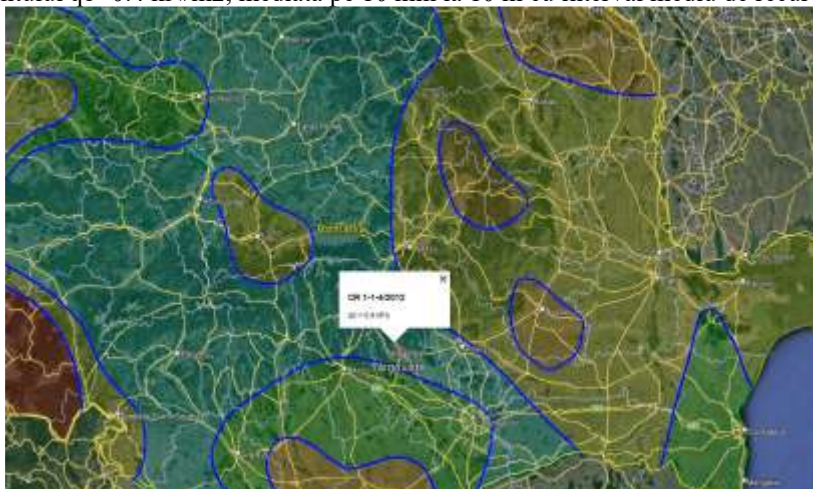
Din punct de vedere al solicitărilor din vânt, conform CR 1-1-4/2012, amplasamentul corespunde unei presiuni de referință a vântului  $q_b=0.4 \text{ kN/m}^2$ , mediată pe 10 min la 10 m cu interval mediu de recurență de 50 ani.

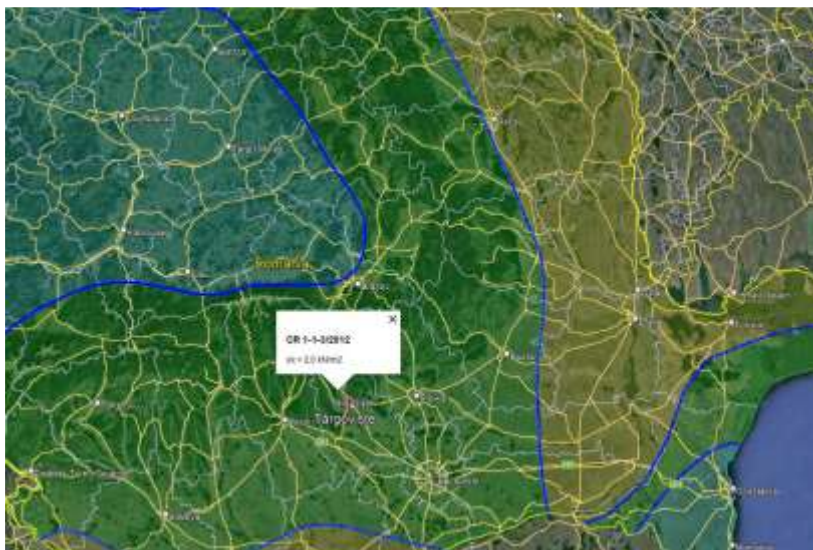
Din punct de vedere al încărcărilor din zăpadă, conform CR 1-1-3/2012, amplasamentul corespunde unei valori caracteristice a încărcării din zăpadă pe sol  $s_k=2,0 \text{ kN/m}^2$  având interval mediu de recurență de 50 ani.
