DOCUMENTAȚIE DE AVIZARE A LUCRĂRILOR DE INTERVENȚII

RENOVAREA ENERGETICĂ A BLOCULUI DE LOCUINȚE E1,
STRADA POET GRIGORE ALEXANDRESCU, NR. 1 DIN
MUNICIPIUL TÂRGOVIȘTE, JUDEȚUL DÂMBOVIȚA

Beneficiar: MUNICIPIUL TÂRGOVIȘTE

Elaborator: S.C. FILIPS ART DESIGN S.R.L.

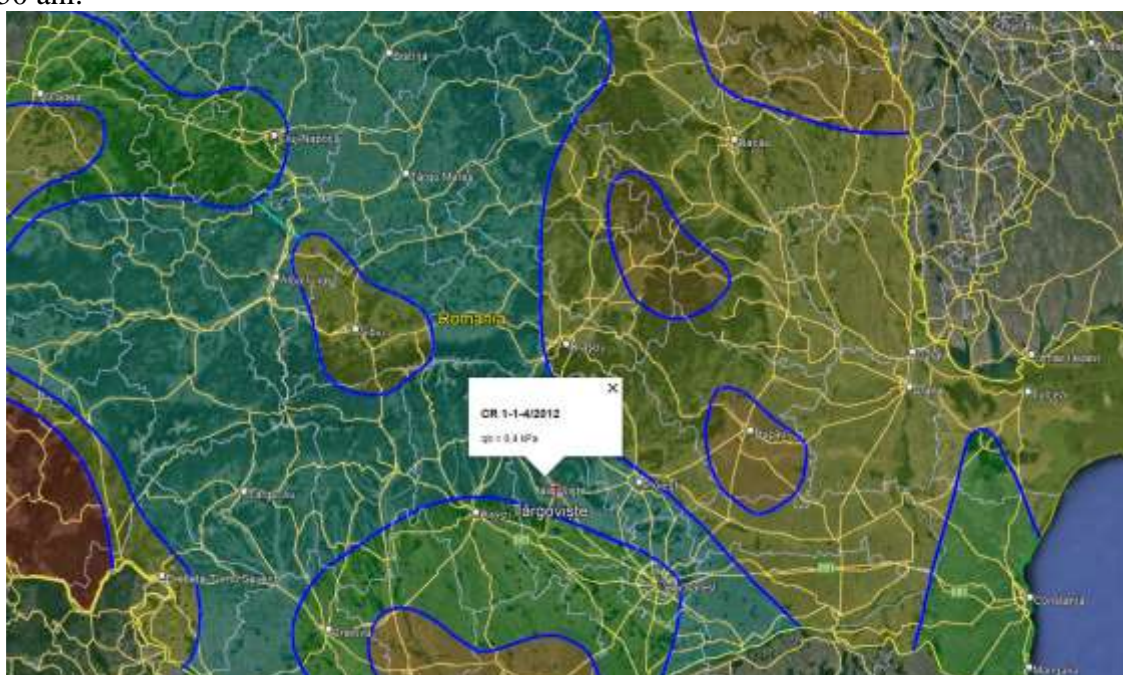
Din punct de vedere al solicitărilor din vânt, conform CR 1-1-4/2012, amplasamentul corespunde unei presiuni de referință a vântului $q_b=0.4$ kN/m², mediată pe 10 min la 10 m cu interval mediu de recurență de 50 ani.

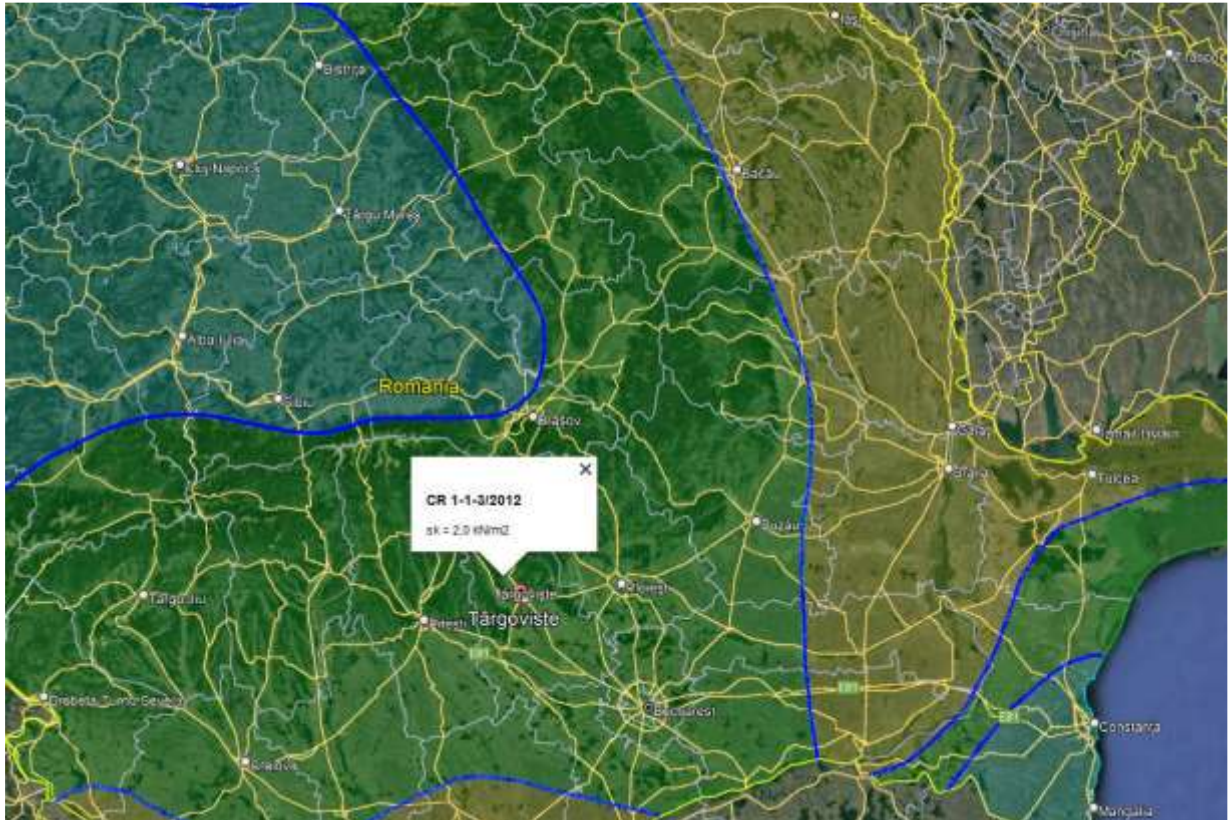
Din punct de vedere al încărcărilor din zăpadă, conform CR 1-1-3/2012, amplasamentul corespunde unei valori caracteristice a încărcării din zăpadă pe sol $sk=2,0 \text{ kN/m}^2$ având interval mediu de recurență de 50 ani.
