DOCUMENTAȚIE DE AVIZARE A LUCRĂRILOR DE INTERVENȚII

**RENOVAREA ENERGETICĂ A BLOCULUI DE LOCUINȚE E3,
STRADA POET GRIGORE ALEXANDRESCU, NR. 1 DIN
MUNICIPIUL TÂRGOVIȘTE, JUDEȚUL DÂMBOVIȚA**

Beneficiar: MUNICIPIUL TÂRGOVIȘTE

Elaborator: S.C. FILIPS ART DESIGN S.R.L.

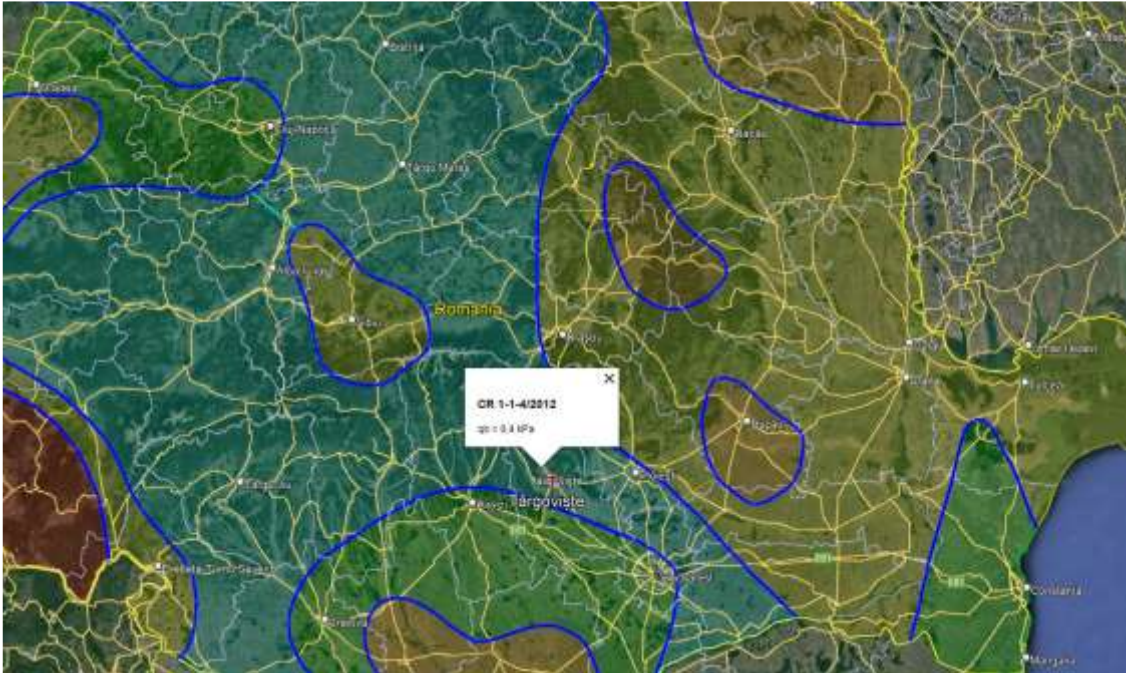
Din punct de vedere al solicitărilor din vânt, conform CR 1-1-4/2012, amplasamentul corespunde unei presiuni de referință a vântului $q_b=0.4 \text{ kN/m}^2$, mediată pe 10 min la 10 m cu interval mediu de recurență de 50 ani.

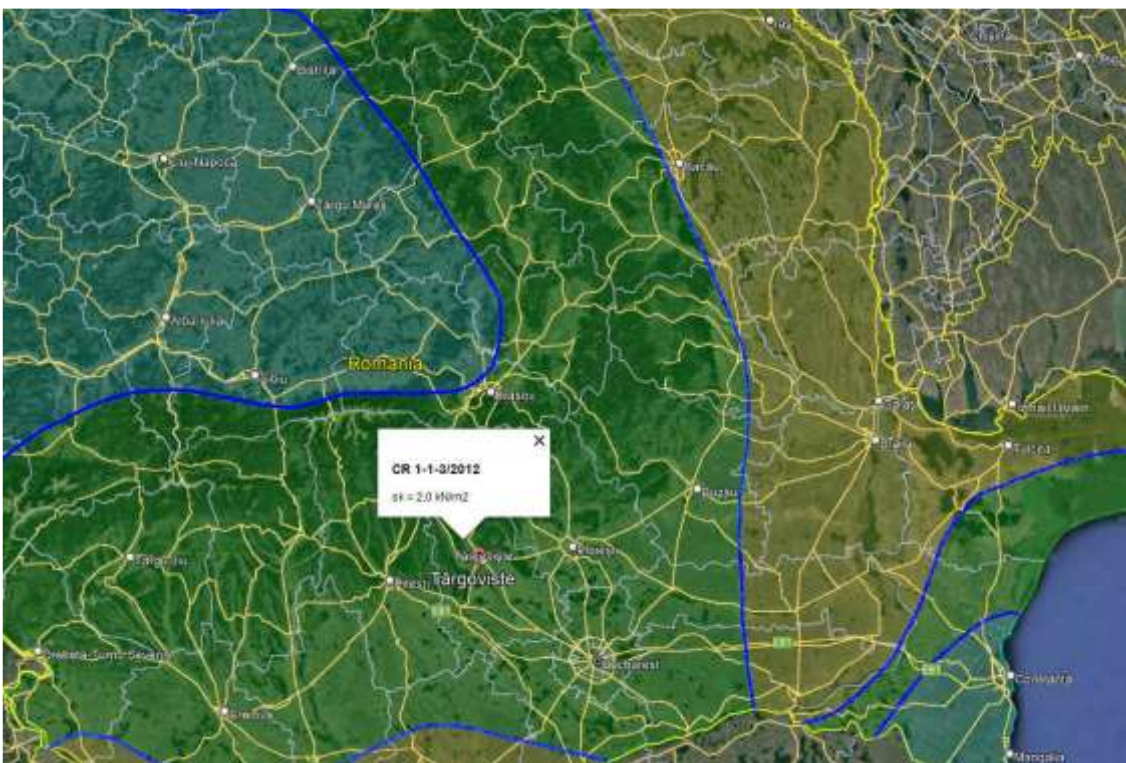
Din punct de vedere al încărcărilor din zăpadă, conform CR 1-1-3/2012, amplasamentul corespunde unei valori caracteristice a încărcării din zăpadă pe sol $s_k=2,0 \text{ kN/m}^2$ având interval mediu de recurență de 50 ani.
