DOCUMENTAȚIE DE AVIZARE A LUCRĂRILOR DE INTERVENȚII

**RENOVAREA ENERGETICĂ A BLOCULUI DE LOCUINȚE E8,
STRADA POET GRIGORE ALEXANDRESCU, NR. 1 DIN
MUNICIPIUL TÂRGOVIȘTE, JUDEȚUL DÂMBOVIȚA**

Beneficiar: MUNICIPIUL TÂRGOVIȘTE
Elaborator: S.C. FILIPS ART DESIGN S.R.L.

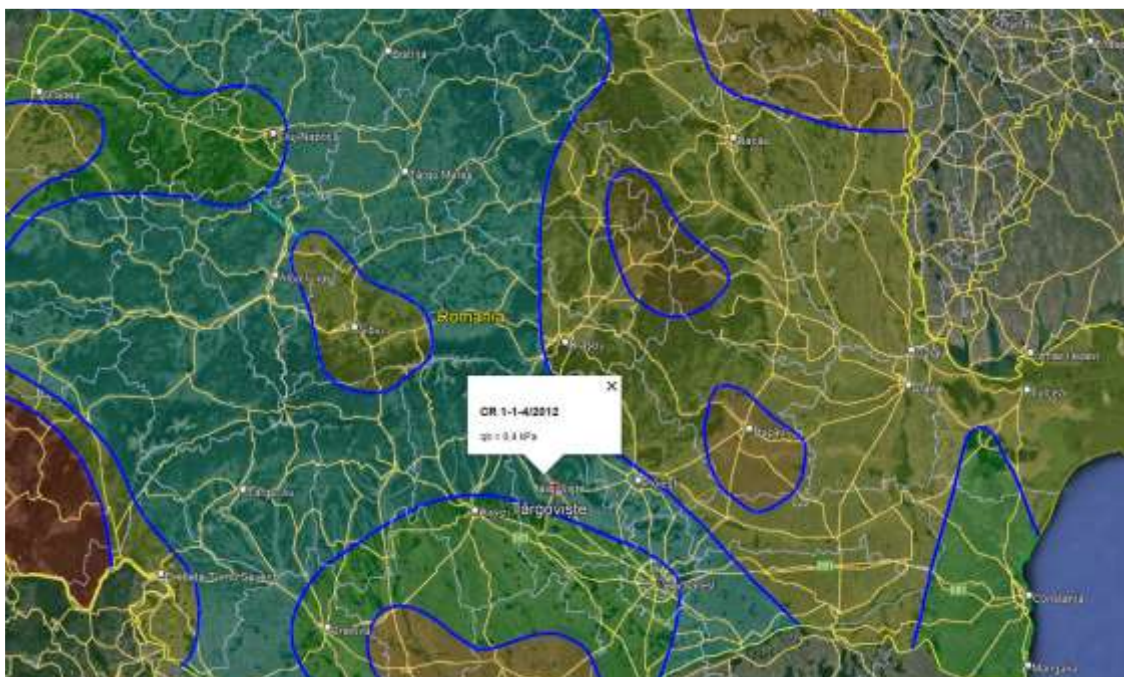
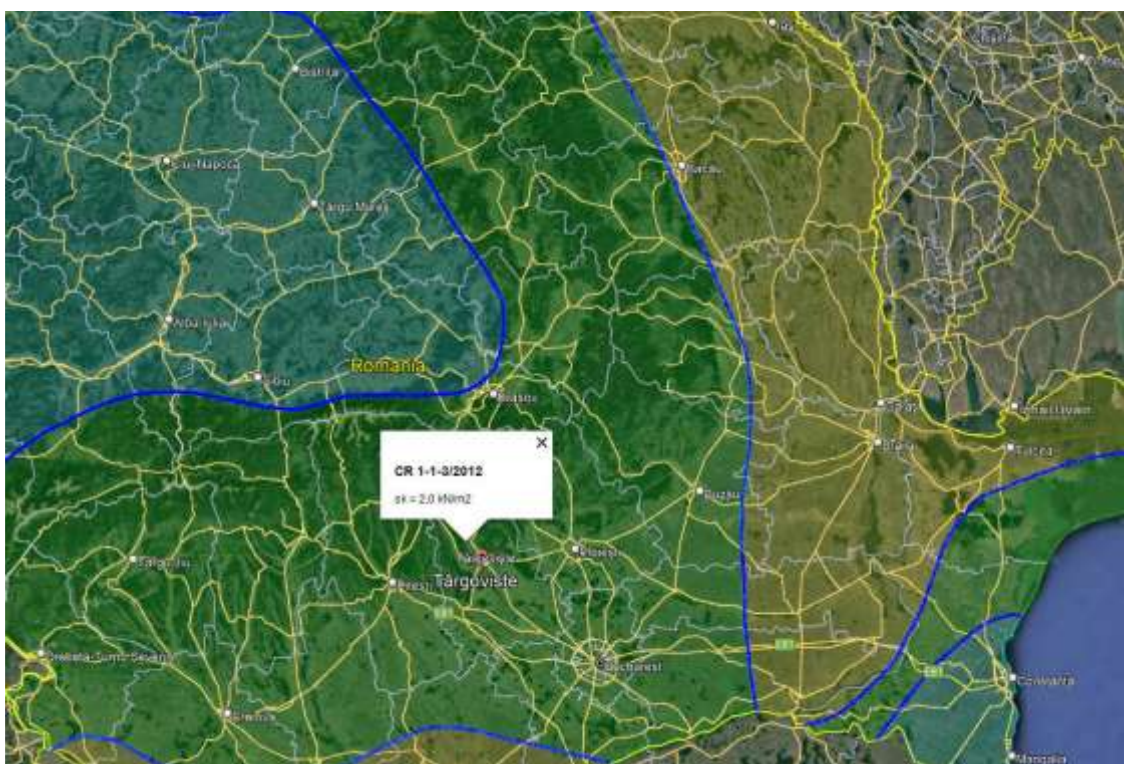
Din punct de vedere al solicitărilor din vânt, conform CR 1-1-4/2012, amplasamentul corespunde unei presiuni de referință a vântului $q_b=0.4$ kN/m², mediată pe 10 min la 10 m cu interval mediu de recurență de 50 ani.

Din punct de vedere al încărcărilor din zăpadă, conform CR 1-1-3/2012, amplasamentul corespunde unei valori caracteristice a încărcării din zăpadă pe sol $sk=2,0 \text{ kN/m}^2$ având interval mediu de recurență de 50 ani.
