DOCUMENTAȚIE DE AVIZARE A LUCRĂRILOR DE INTERVENȚII

**RENOVAREA ENERGETICĂ A BLOCULUI DE LOCUINȚE E4,
STRADA POET GRIGORE ALEXANDRESCU, NR. 1 DIN
MUNICIPIUL TÂRGOVIȘTE, JUDEȚUL DÂMBOVIȚA**

Elaborator: S.C. FILIPS ART DESIGN S.R.L.

2023

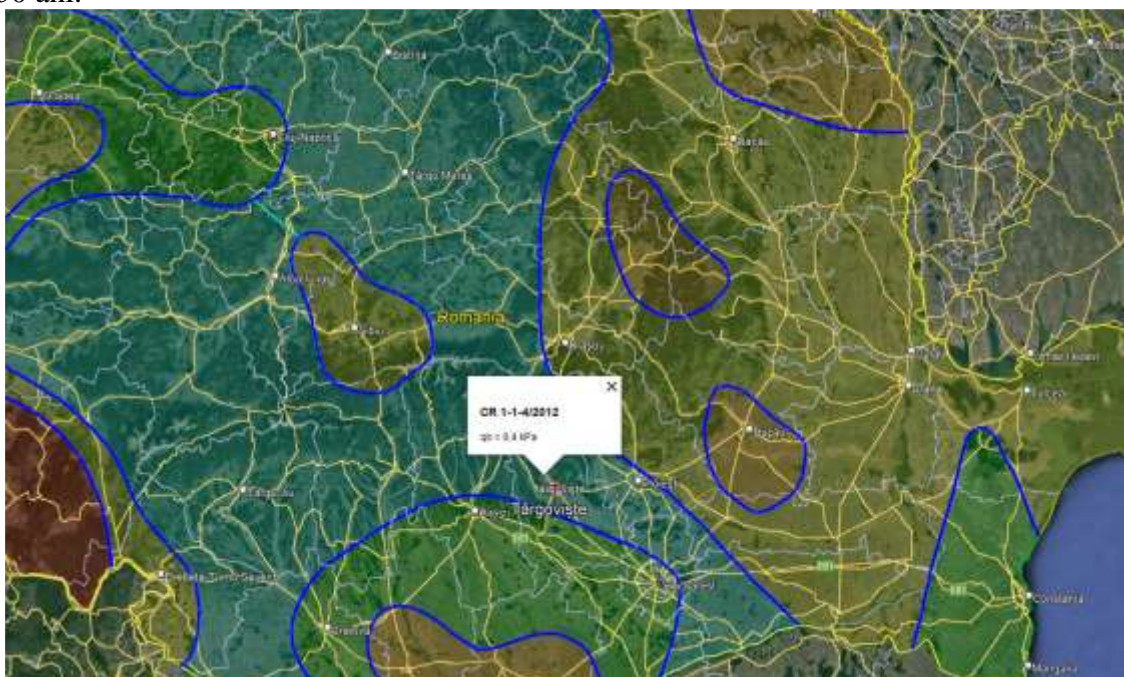
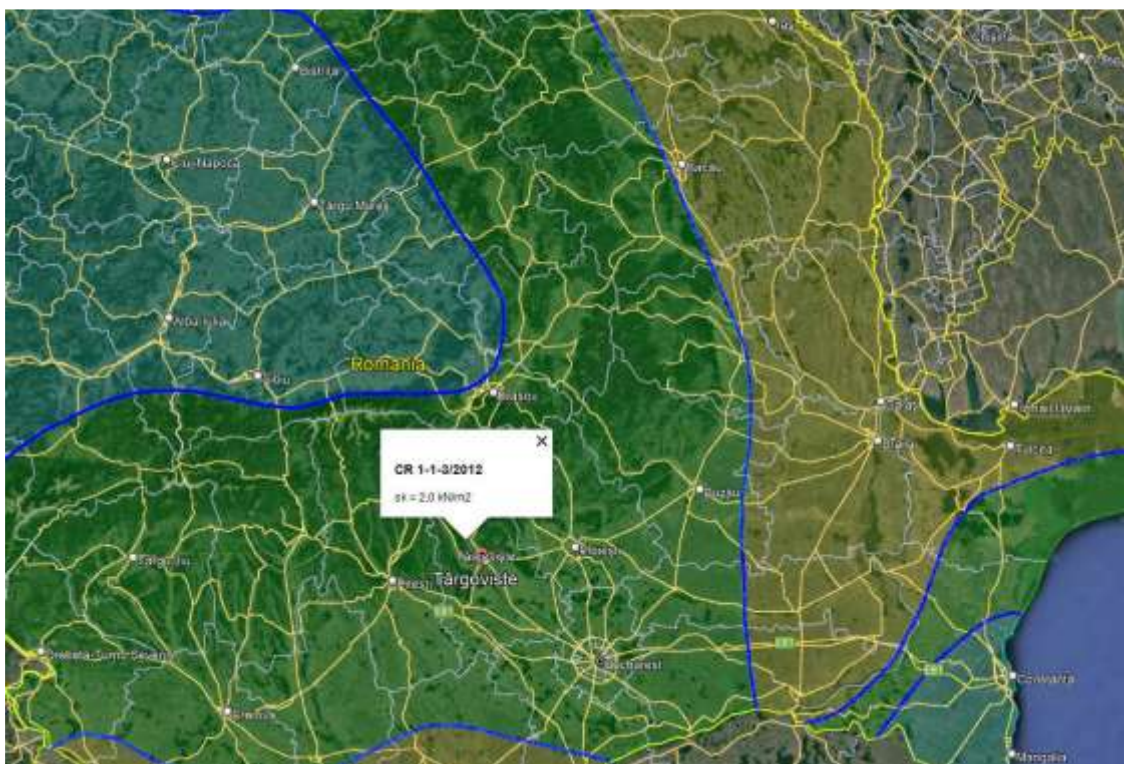
Din punct de vedere al solicitărilor din vânt, conform CR 1-1-4/2012, amplasamentul corespunde unei presiuni de referință a vântului $q_b=0.4 \text{ kN/m}^2$, mediată pe 10 min la 10 m cu interval mediu de recurență de 50 ani.

Din punct de vedere al încărcărilor din zăpadă, conform CR 1-1-3/2012, amplasamentul corespunde unei valori caracteristice a încărcării din zăpadă pe sol $s_k=2,0 \text{ kN/m}^2$ având interval mediu de recurență de 50 ani.
